# MOST ZR-003

Most přes Sázavu na ulici Kovářova

## HLAVNÍ PROHLÍDKA

Datum provedení prohlídky: 27.11. 2013

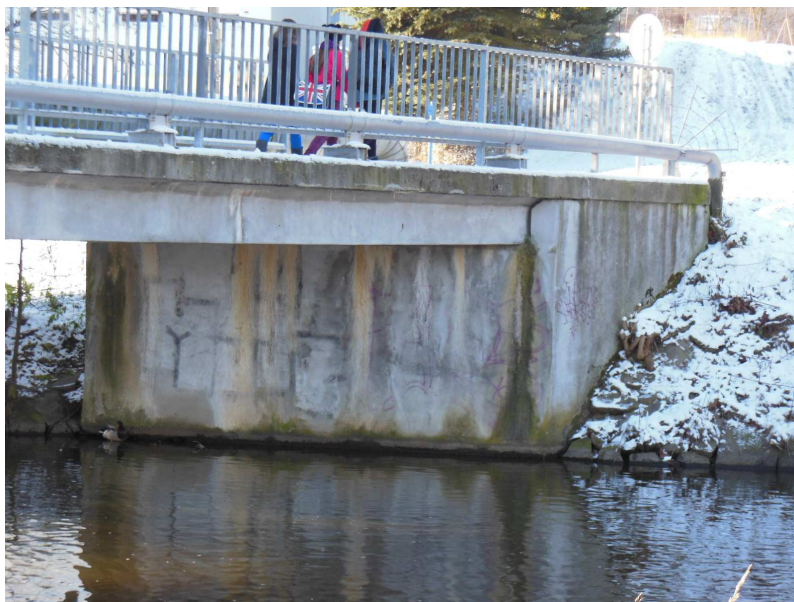
❑ **FOTO 4**

- u podpěry 3 v úrovni toku kaverny a odprýsknutý beton do hloubky 50 – 150 mm po celé délce, okraje s výraznými poruchami, kaverny a zvětrávající beton do hloubky až 700 mm
- z úložného prahu podpěry 1 a 3 silné průsaky z uložení, na lící opěr záclony rezavě zbarvené, dřík znečištěné, uchyceny řasy
- omítka dříků bez trhlin a odprýskávání
- kamenný obklad i úložný práh středního pilíře v pořádku, boky potečeny vodou
- u křídel popraskaná omítka, zvodnělé praskliny, výluhy a inkrustace, potečený povrch
- lokálně graffiti na křídlech

Pohled na podpěru 1,  
zamáčení, vápenné výluhy,  
uchyceny řasy

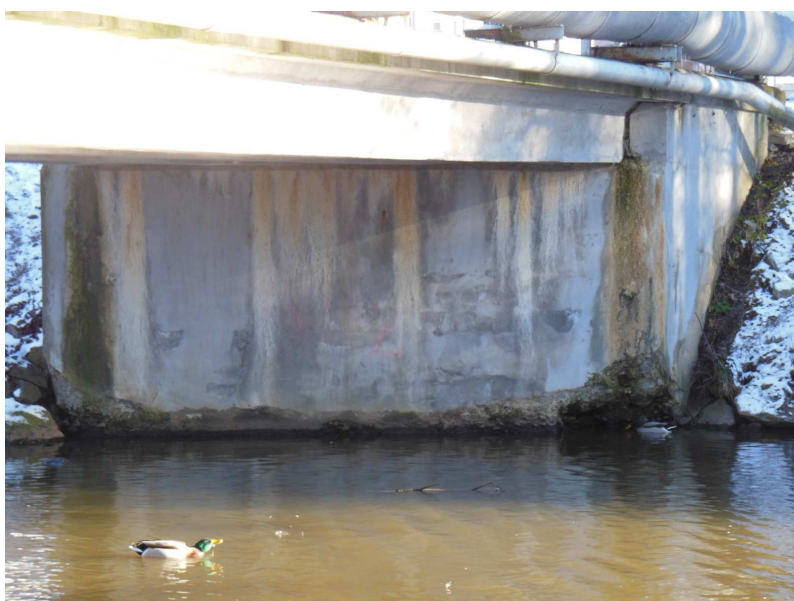
❑ **FOTO 6**

Opěra 3, zamáčení, vápenné  
výluhy, na styku s vodou  
rozpadlý beton, kaverny hl. až  
0,7 m

- doplnit pružnou zálivku do dilatačních spár vozovky a římsy
- vyspravit a dobetonovat kaverny ve spodku opěr, paty opatřit ochrannými patkami

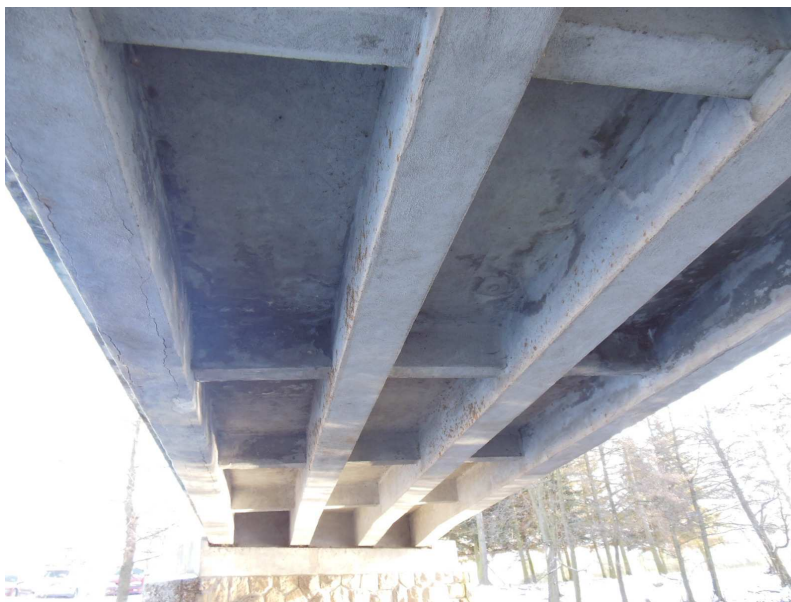
❑ **FOTO 7**

Celkový podhled NK, místy stopy po zamáčení

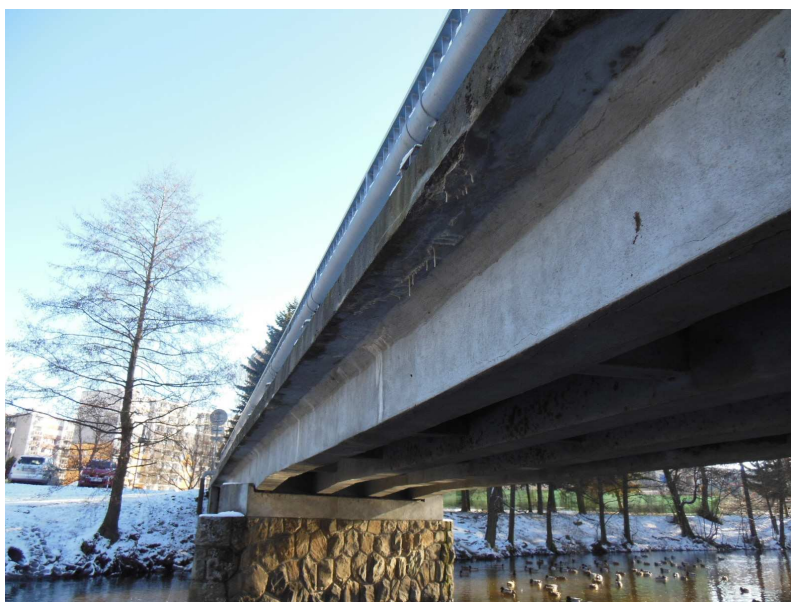
❑ **FOTO 8**

- podhled s drobnými stopami zamáčení
- zvlhlý až zamáčený podhled konzol nosné konstrukce, mapy s vápennými výluhy, jež pronikají podél trámů
- zvlhlý beton s omítkou, mapy a výluhy v místě uložení na spodní stavbu, odprýskující sanační stěrka
- u vnějších trámů výrazné podélné praskliny v omítce, prostupující trhliny v krycí vrstvě trámů po celé délce, praskliny i na podhledu trámů
- vlevo ve 2.poli na vnějším trámu výrazné inkrustace, značné průsaky, rezavé výluhy

Levostranný bok NK, zamáčení, trhliny, krápníky

- provést zpevnění okolo křídel a opěr
- nad dilatačními spárami izolaci napojit na vhodný mostní závěr (flexibilní, PPD apod.)
- napojení izolace na závěry
- provést novou omítku na křídlech
- líc opěr a křídel opatřit sjednocujícím nátěrem
- provést sanaci trámů a zabránit odrážení krycí vrstvy betonu
- očistit a ošetřit PKO konzoly uchycení chrániček sítí

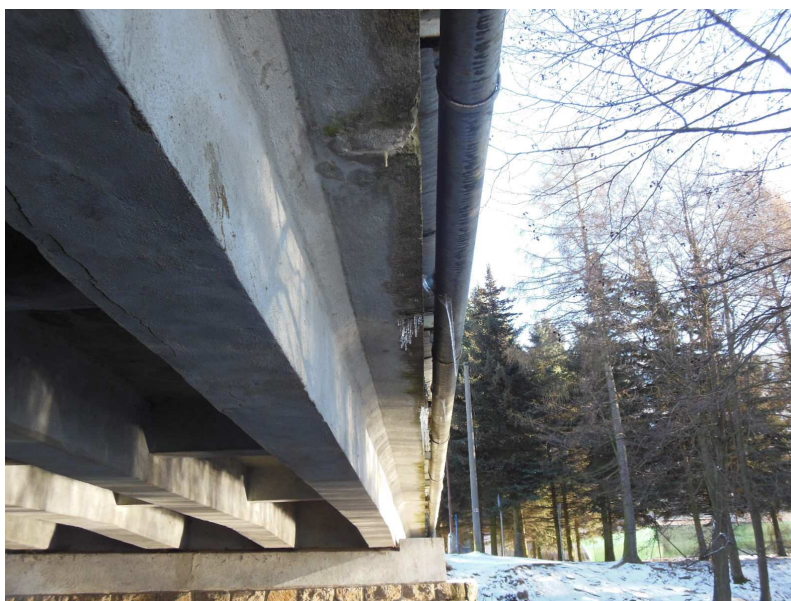
❑ **FOTO 9**

Pravostranný bok NK, zamáčení, trhliny, krápníky

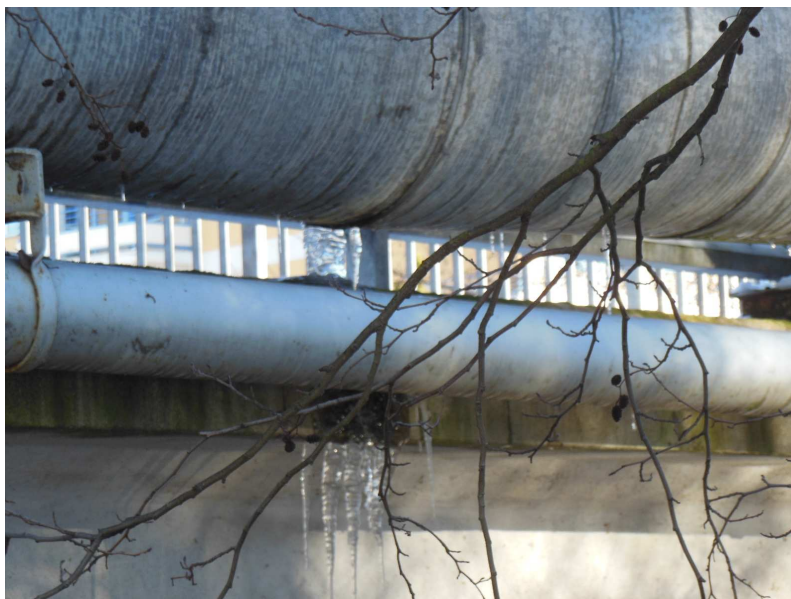
❑ **FOTO 13**

- ocelová chránička na vtoku v pořádku
- chránička Ø 200 na výtoku natřená, obal potrubí Ø 600 mm s lokální korozí, možné slabé úniky vody z potrubí, z chráničky v jednom místě visí výraznější ledové krápníky
- úchyty pro uložení IS s korozí

Detail ledových krápníků  
z vodovodního vedení
