# LÁVKA L-001

Lávka přes řeku Sázavu u ulice Dvorská

## HLAVNÍ PROHLÍDKA

Datum provedení prohlídky: 27.4. 2018

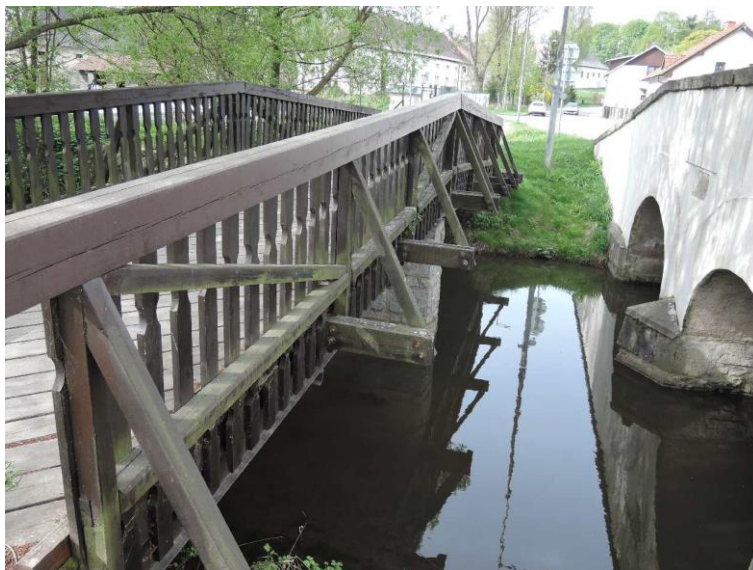
### ❑ FOTO 1

Celkový pohled na most  
ve směru orientace záznamu

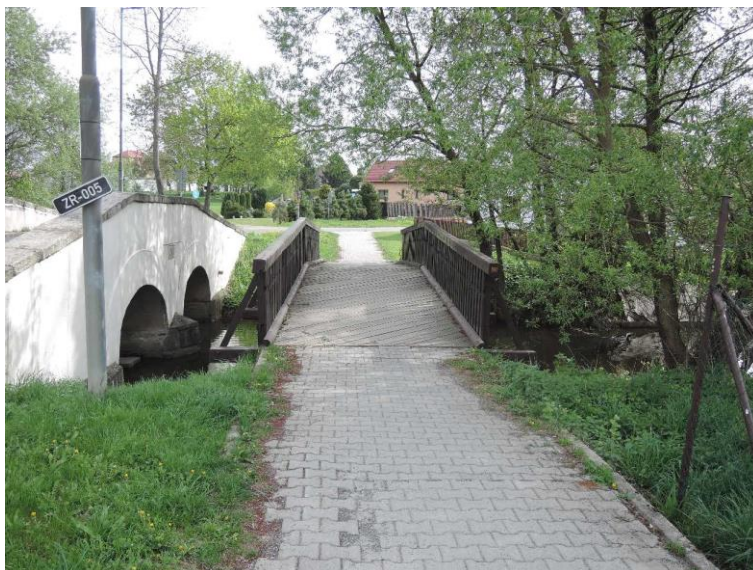
### ❑ FOTO 2

Celkový pohled na most proti  
směru orientace záznamu

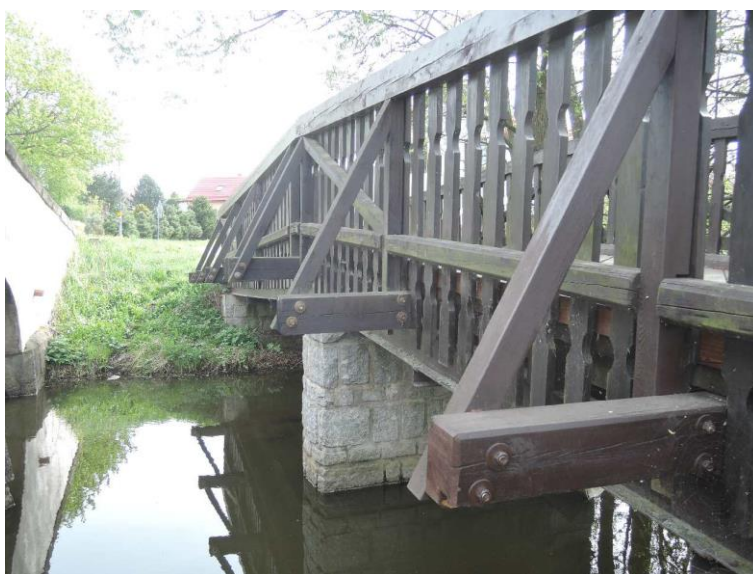
### ❑ FOTO 3

Pohled na most zprava,  
vtoková strana

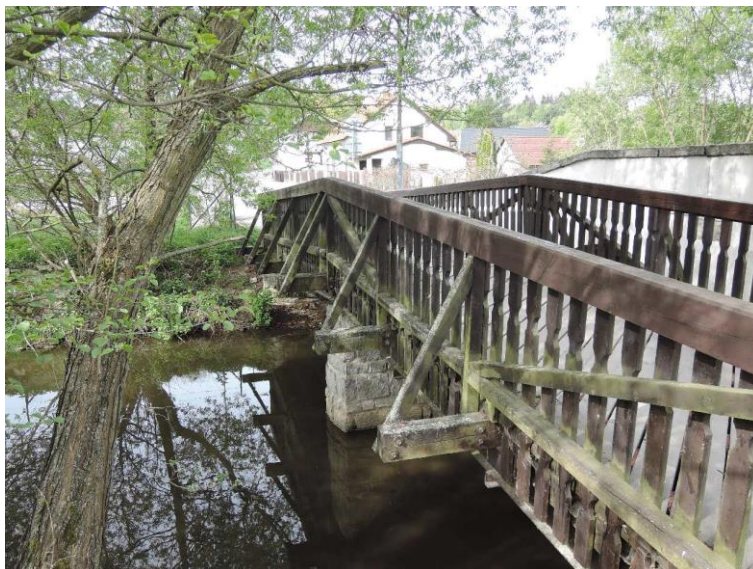
❑ **FOTO 4**

Pohled na most zleva,  
výtoková strana

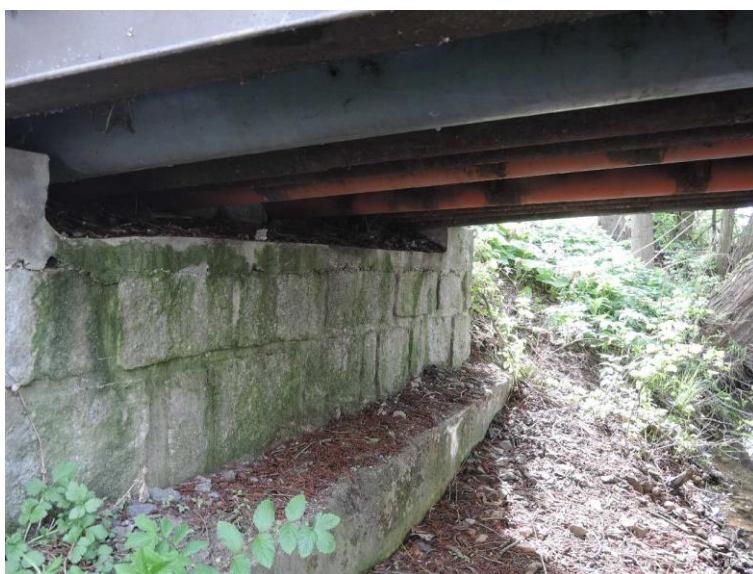
❑ **FOTO 5**

Pohled na opěru 1 a podhled  
nosné konstrukce

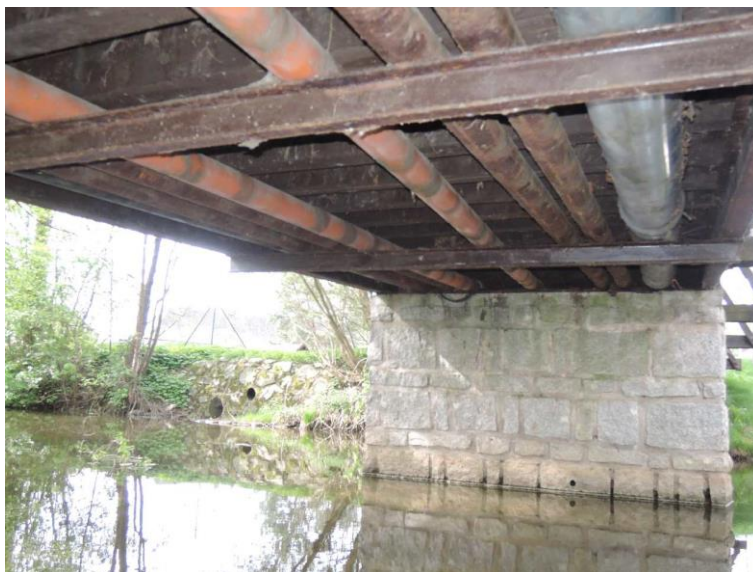
❑ **FOTO 6**

Pohled na pilíř 2 a podhled  
nosné konstrukce

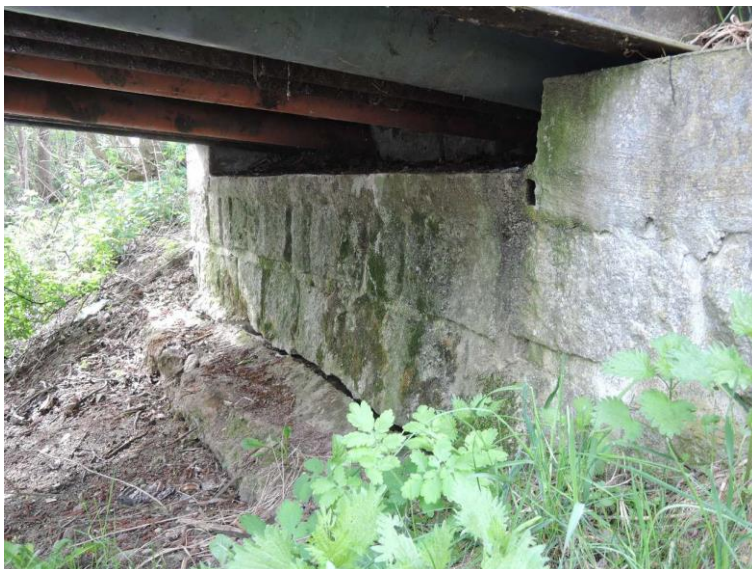
❑ **FOTO 7**

- pohledové plochy opěr a křídel jsou omšelé s úchyty řas a mechů
- lokální vydrolení spárování ve spodní části pilíře, u hladiny pak v pilíři vyvrtaná sonda
- trhlina mezi kamennými opěrami a betonovými úložnými prahy
- u opěry 3 odtrhlé betonové opevnění pod mostem
- kamenná křídla jsou pod úrovní terénu, stav nelze zjistit

Pohled na opěru 3 a podhled  
nosné konstrukce

- odrezit a natřít novou třivrstvou PKO příčníky, lokálně i hlavní nosníky
- Vyspárovat vymleté spárování v pilíři
- Vyčistit úložné prahy
- Provést ochranné patky z kamenného záhozu prolitého betonem, jak u opěr tak u podpěry, či provést přímo patky z kamene do betonu
- osadit tabulku s ev.č. lávky

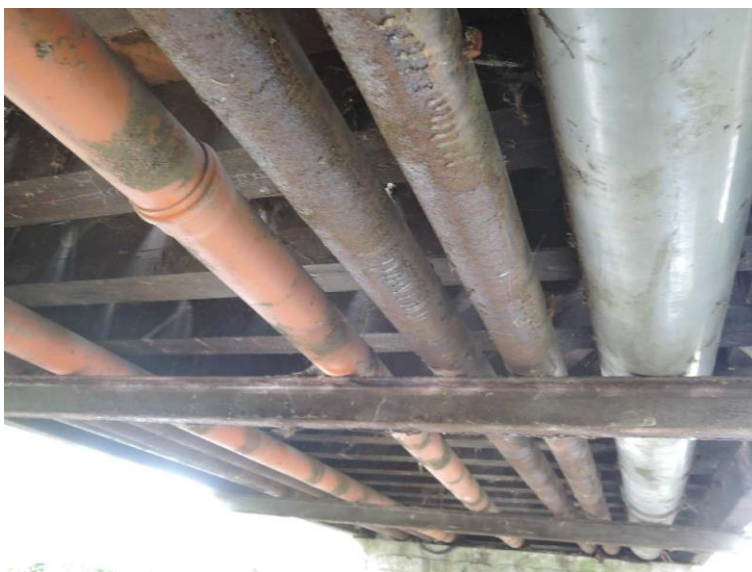
❑ **FOTO 8**

- hlavní ocelové nosníky natřené, lokální bodová koroze, v nátěru se tvoří puchýřky
- ocelové příčníky lokálně povrchově korodují
- dřevěné příčné trámký s lokální puklinou v materiálu (charakteristická vlastnost při vysychání dřeva), na povrchu úchyt řas a lišejníků, částečně strávený nátěr
- nosná konstrukce globálně v pořádku

Podhled nosné konstrukce 1.  
pole, koroze ocelových  
příčníků

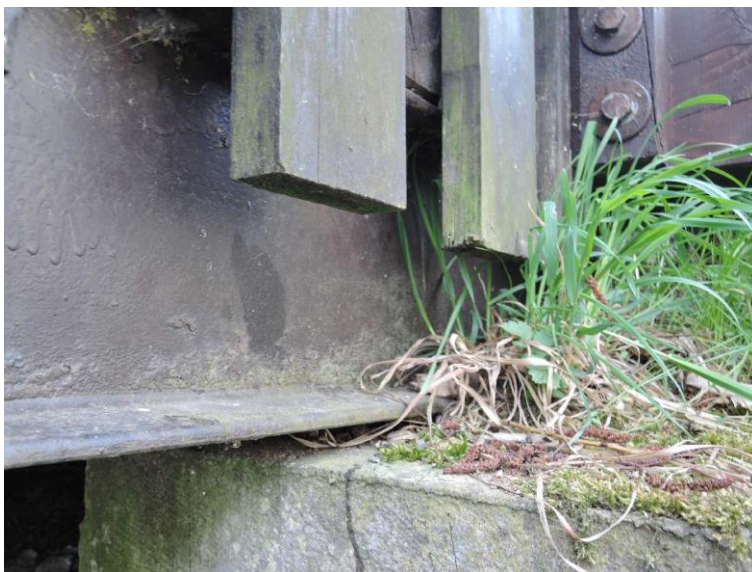
❑ **FOTO 9**

- ložiska s povrchovou korozí, vlhkost, zaneseno nečistotami
- mostní závěry nejsou
- při uložení nosníků na úložné bločky náletová zeleně

Uložení hlavních nosníků na  
betonový úložný blok.  
Uchycení nečistot a náletové  
zeleně

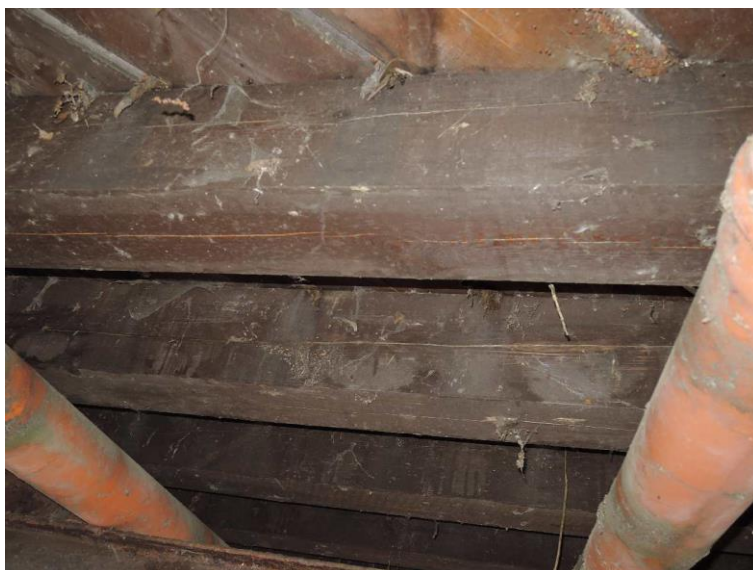
❑ **FOTO 10**

Dřevěné příčníky nosné konstrukce.

- otryskat dřevěné konstrukce tlakovou vodou a následně provést impregnaci a nátěr dřevěné mostovky a zábradlí

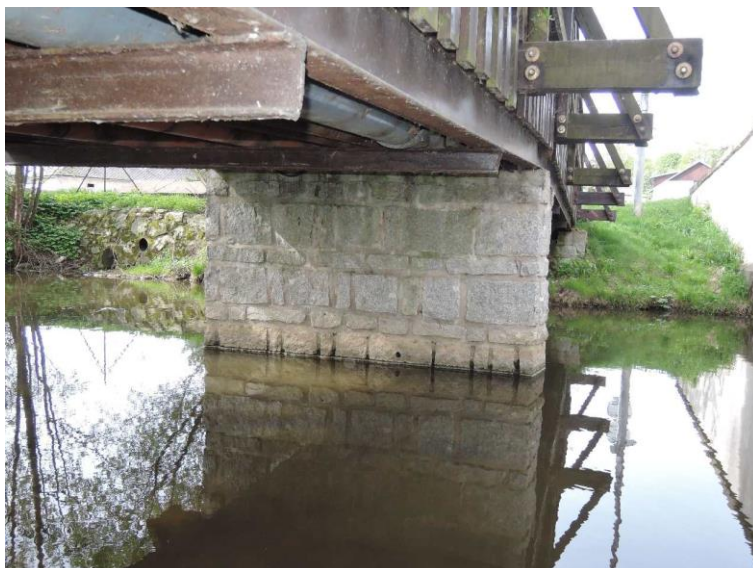
❑ **FOTO 11**

Pohled na most, vyrodované spárování pilíře, koroze ocelových příčníků

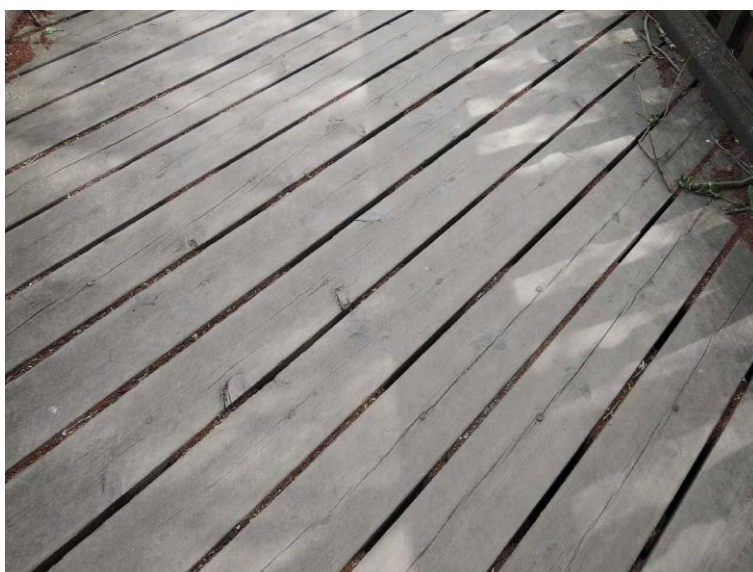
❑ **FOTO 12**

- nátěr na pochozí ploše již stráven, fošny s lokálními puklinami (charakteristická vlastnost při vysychání dřeva), pod krajními dřevěnými hranoly úchyt nečistot a lokálně i náletové zeleně, úchyt nečistot také mezi jednotlivými fošnami
- chodníky na mostě nejsou

Pohled na pochozí vrstvu, strávený nátěr

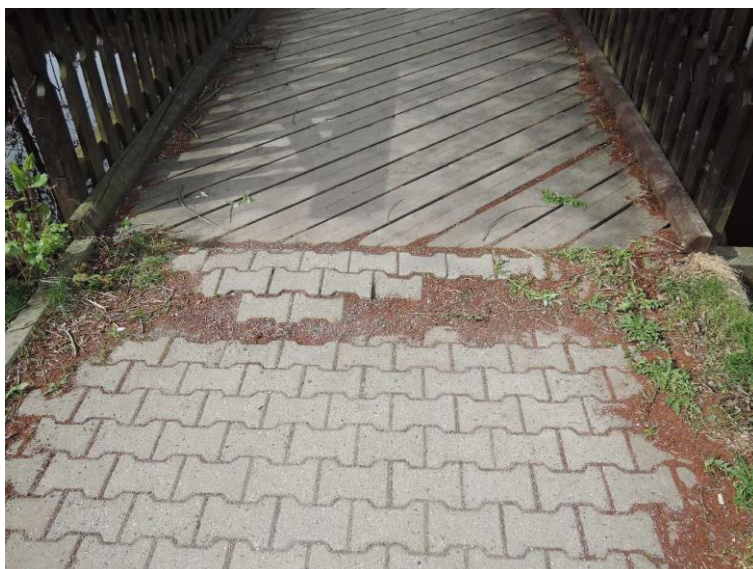
❑ **FOTO 13**

- chodník na předmostí mírně prosedlý, úchyt nečistot
- římsy nejsou

Přechod mezi lávkou a  
chodníkem na předmostí,  
propadlé předpolí

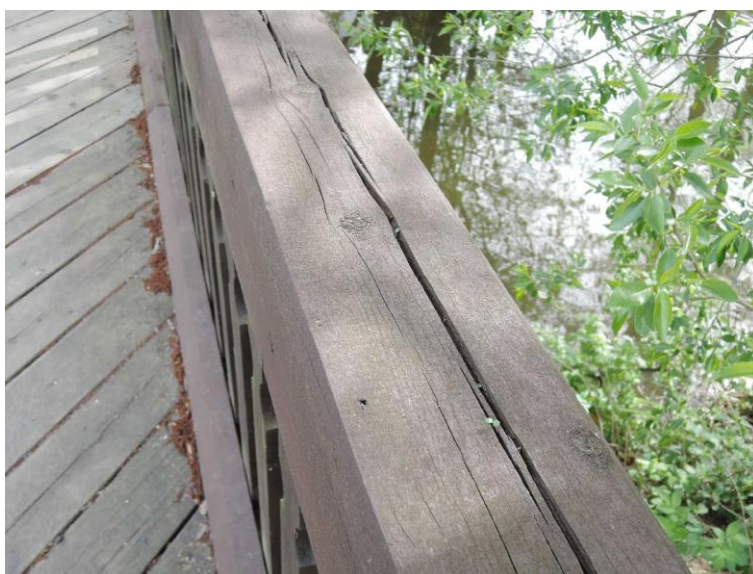
❑ **FOTO 14**

- svodidla a zábradelní svodidla na lávce nejsou
- dřevěné zábradlí, s lokálními puklinami (charakteristická vlastnost při vysychání dřeva), na madlech ocelové terčíky
- na zábradlí uchyceny řasy a lišejníky
- dopravní značení na lávce není
- tabulky s ev. č. mostu nejsou osazeny

Pukliny v madle zábradlí

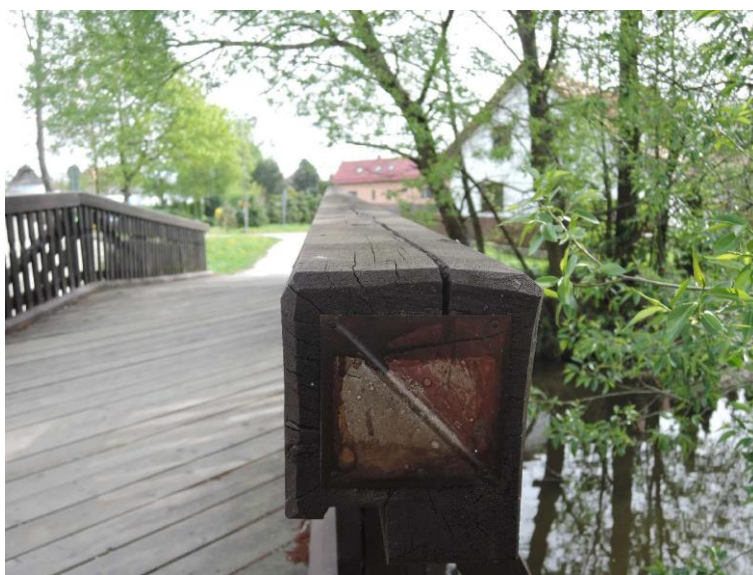
❑ **FOTO 15**

Ukončení madla zábradlí
