# **ZÁZNAM Z HLAVNÍ PROHLÍDKY**

## **LÁVKA PRO PĚŠÍ EV.Č. L1,**

### **lávka u ulice Dvorská**

Kraj : Vysočina  
Katastrální území : Žďár nad Sázavou  
Datum prohlídky : 29.5.2008  
Prohlídku provedl : Mosty - Ing. Jaromír Rušar  
Ing. Jaroslav Babáček

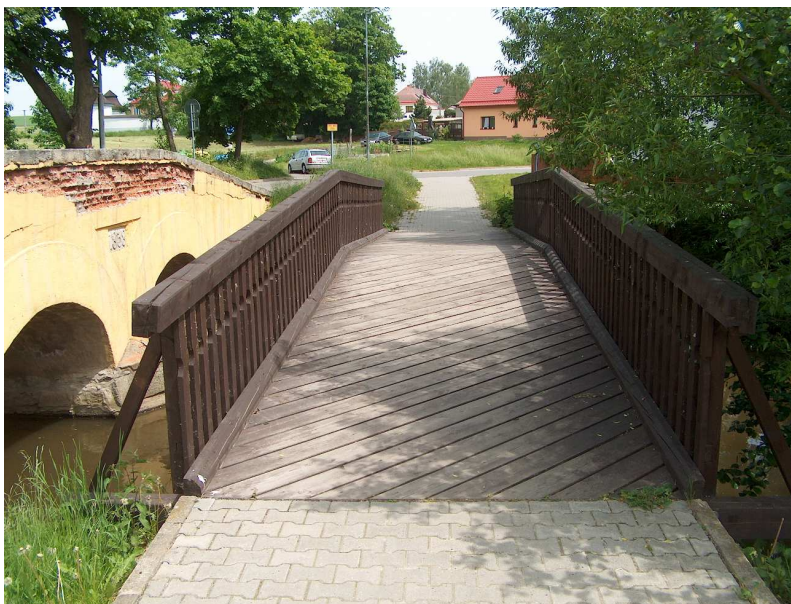
### ❑ FOTO 1

Celkový pohled na lávku proti směru orientace záznamu

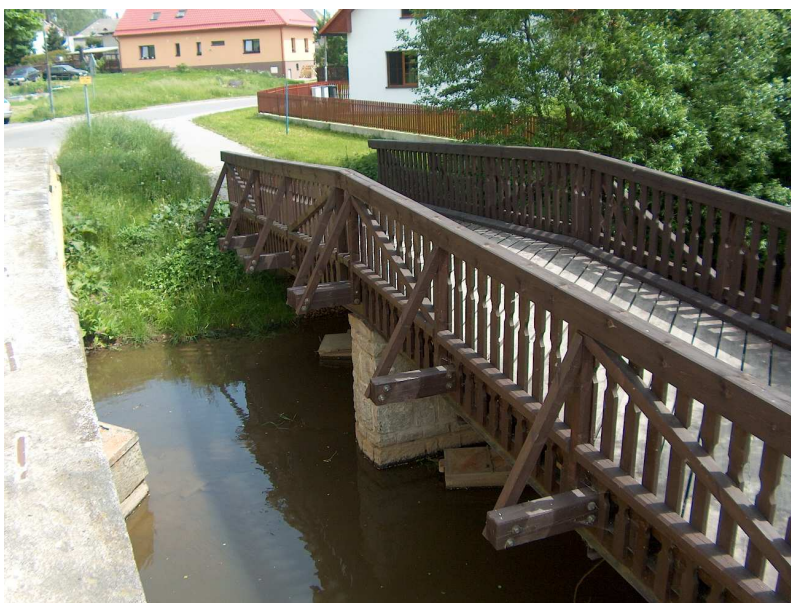
### ❑ FOTO 2

Pohled na most zprava (po směru toku)

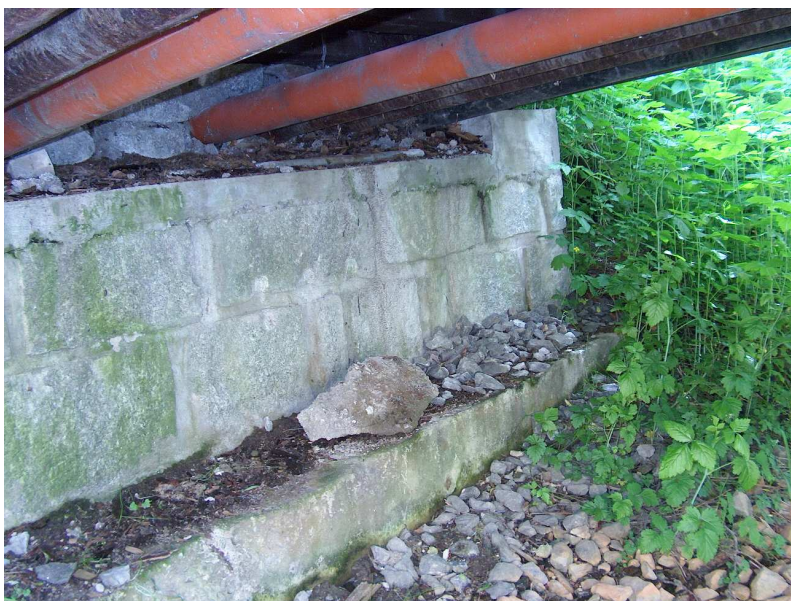
### ❑ FOTO 3

- úložné prahy podpěr jsou zaneseny nánosy nečistot do 20-25 cm
- přes dřevěnou mostovku zatéká na úložné prahy, beton spodní stavby zvlhlý, vyskytují se vápenné výluhy
- kamenná křídla jsou pod úrovní terénu, stav nelze zjistit

Pohled na podpěru 1, zanesený úložná práh, vlhké zdivo podpěry

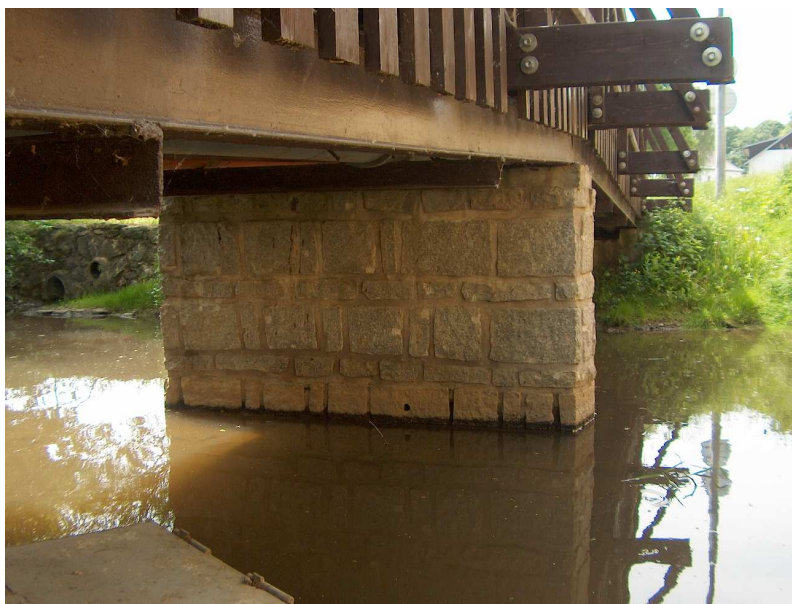
❑ **FOTO 4**

Pohled na podpěru 2

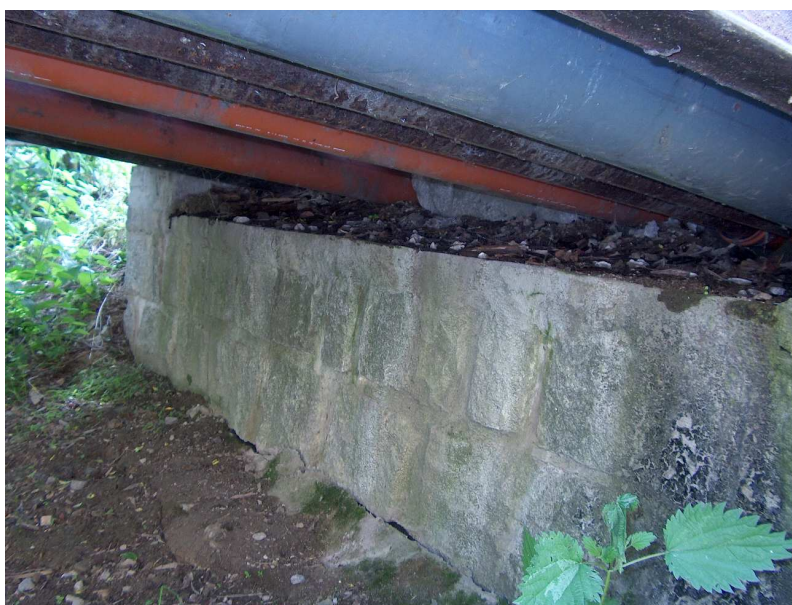
❑ **FOTO 5**

Pohled na podpěru 4,  
zanesený úložná práh, vlhké  
zdivo podpěry

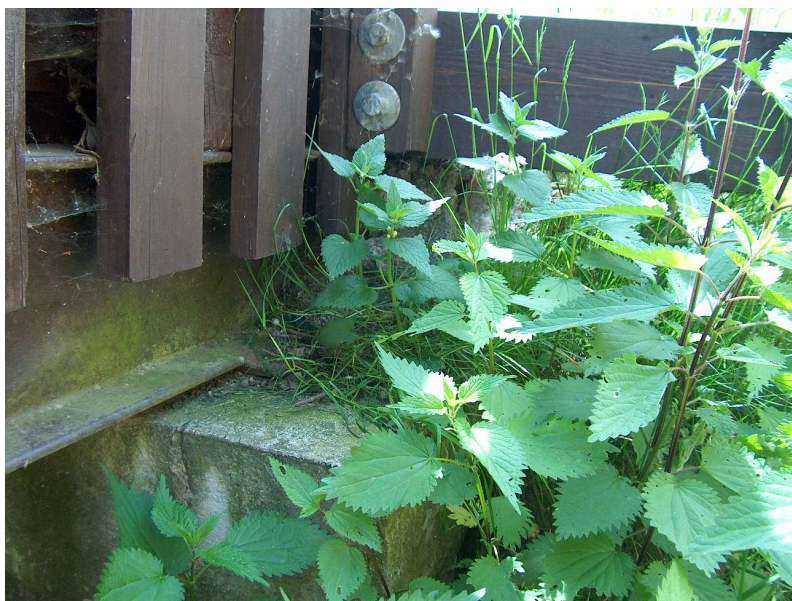
❑ **FOTO 6**

Detail uložení nosné  
konstrukce na spodní stavbu,  
zanesený úložný práh

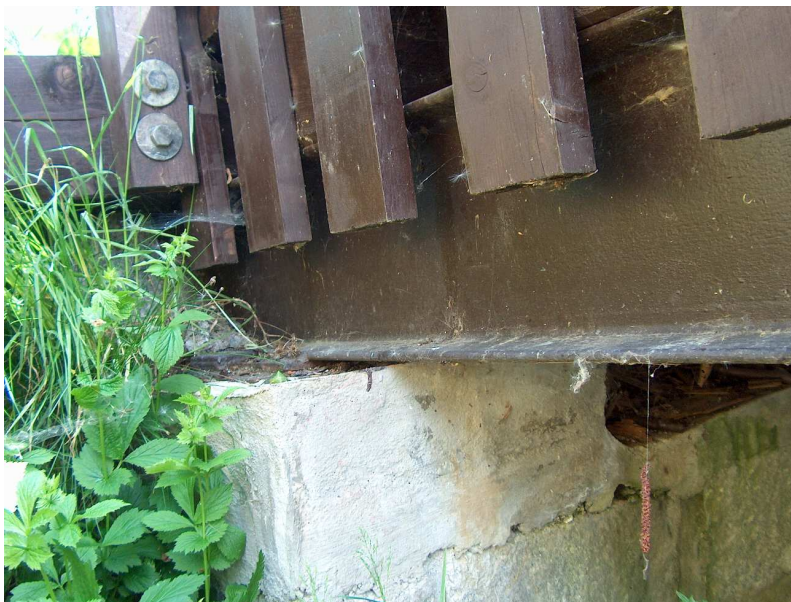
❑ **FOTO 7**

Detail uložení nosné konstrukce na spodní stavbu, zanesený úložný práh

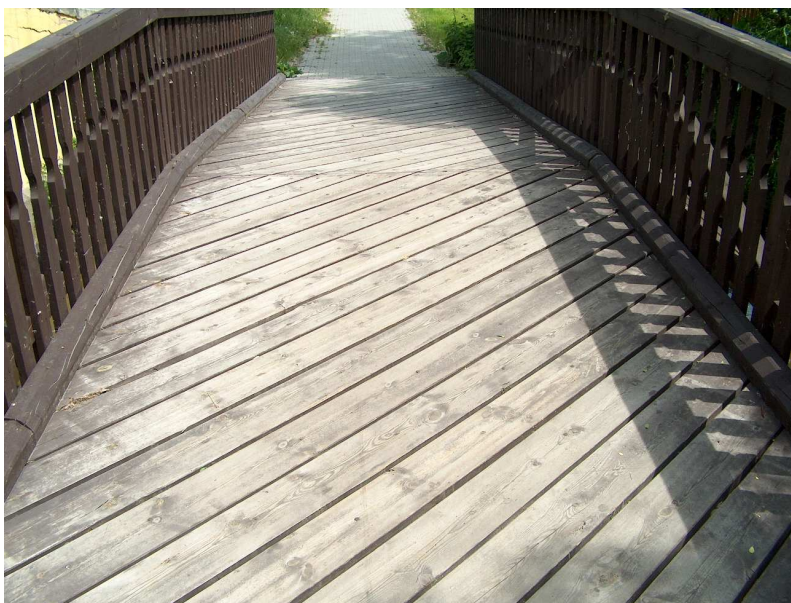
❑ **FOTO 8**

- nátěr na mostovce je opotřebovaný z 80%
- lokální výskyt odštěpujících se třísek na fošnách, lokální výskyt hniloby fošen (především na okrajích)
- spáry mostovky jsou zaneseny nečistotami, prostup na NK, postupné znečištění a zanesení povrchu OK
- trámký tvořící obrubu s trhlinami (charakteristická vlastnost při vysychání dřeva), celkově trámký v dobrém stavu

Pochůzná plocha lávky, opotřebovaný nátěr fošen

- nezbytná opatření byla projednána se správcem mostu během předání záznamů z prohlídky mostu
- návrh opravy spočívá v odstranění stávajících závad vyskytujících se na mostě:
  - dřevěné prvky mostovky opatřit ochranou proti dřevokaznému hmyzu, dřevokazným houbám a hnilobě
  - ocelové prvky lokálně opatřit protikorozií ochranou

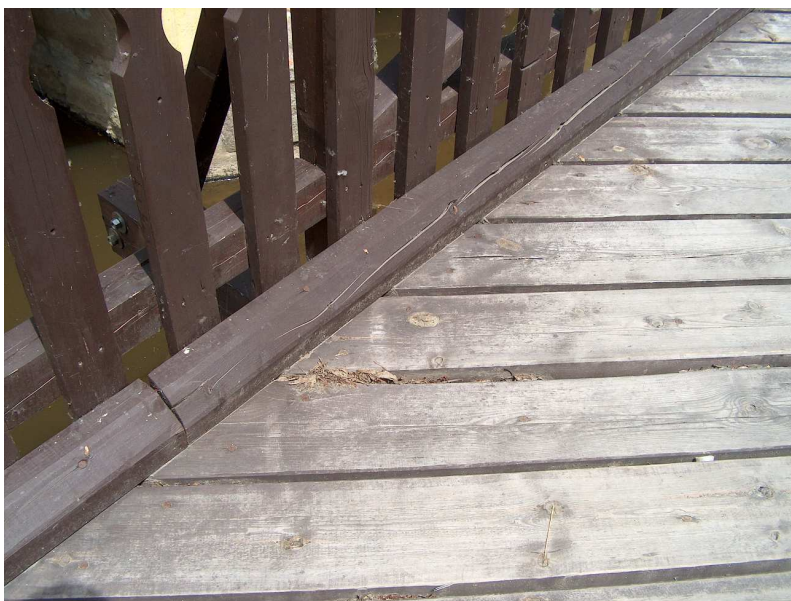
❑ **FOTO 9**

Detail obruby pochůzné plochy, lokálně poškozené okraje fošny hnilobou

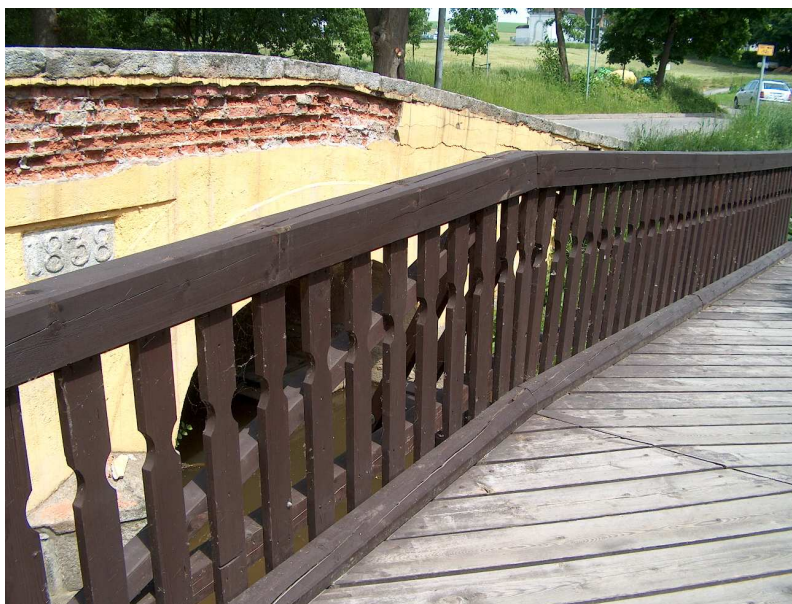
❑ **FOTO 10**

Zábradlí lávky

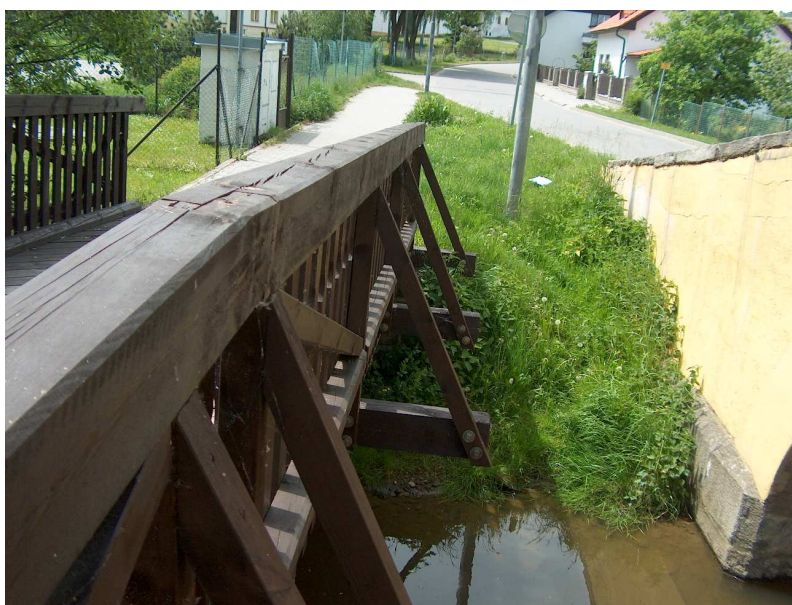
❑ **FOTO 11**

- povrch dřevěného zábradlí je opatřen impregnačním nátěrem, zábradlí bez viditelných závad
- v dřevěných trámčích praskliny a trhliny, jedná se o charakteristickou vlastnost při vysychání dřeva
- není osazeno označení lávky

Detail horního madla, podélná praskliny v trámku

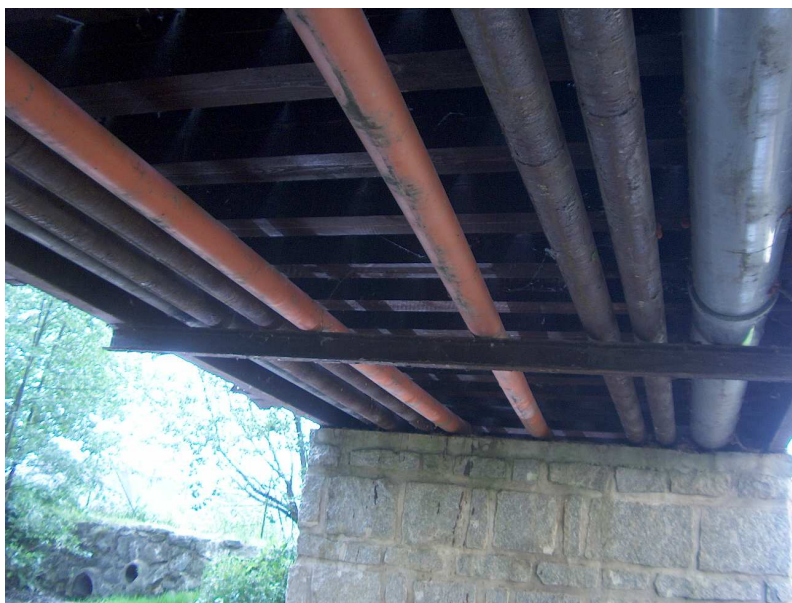
❑ **FOTO 12**

- u ocelových chrániček pro inženýrské sítě povrchová koroze, povrch všech chrániček mírně zanesen propadajícími nečistotami, celkově chráničky nevykazují žádné závady

Podhled lávky s uložením inženýrských sítí
