LÁVKA PRO PĚŠÍ L1

Lávka u ulice Dvorská

HLAVNÍ PROHLÍDKA

Datum provedení prohlídky: 13.10. 2010

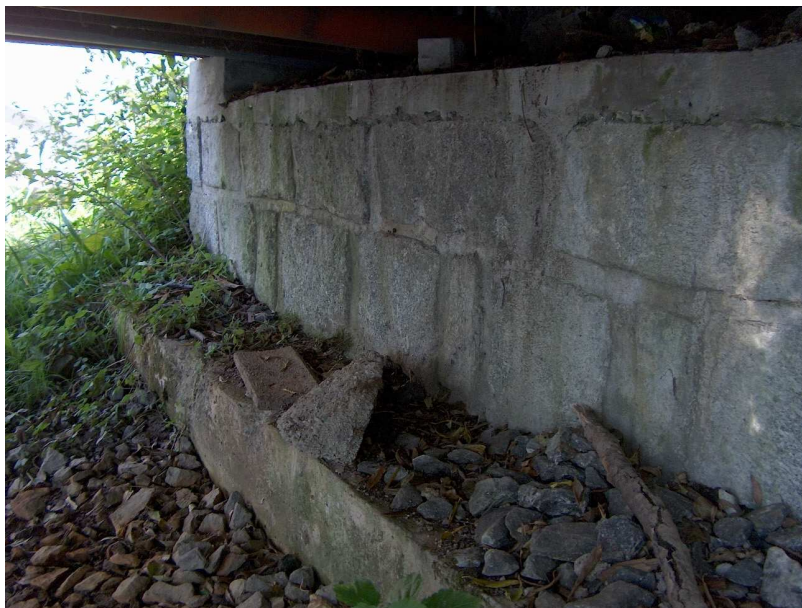
❑ **FOTO 4**

- úložné prahy podpěr jsou zaneseny nánosy nečistot a kamení, tl. do 20-25 cm
- přes dřevěnou mostovku zatéká na úložné prahy, beton spodní stavby zvlhlý, vyskytují se vápenné výluhy
- kamenná křídla jsou pod úrovní terénu, stav nelze zjistit

Pohled na podpěru 1,
zanesený základ podpěry,
potečený povrch dříku

- provádět pravidelnou údržbu lávky
- vyčistit úložné prahy spodní stavby
- provádět pravidelnou údržbu přilehlých svahů a zeleně

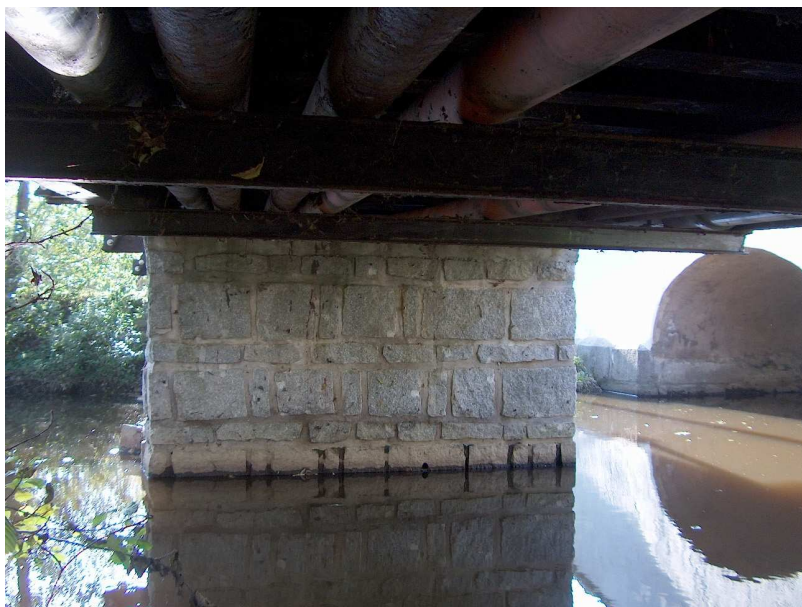
❑ **FOTO 5**

Mezilehlá podpěra
s podhledem nosné konstrukce
1. pole NK

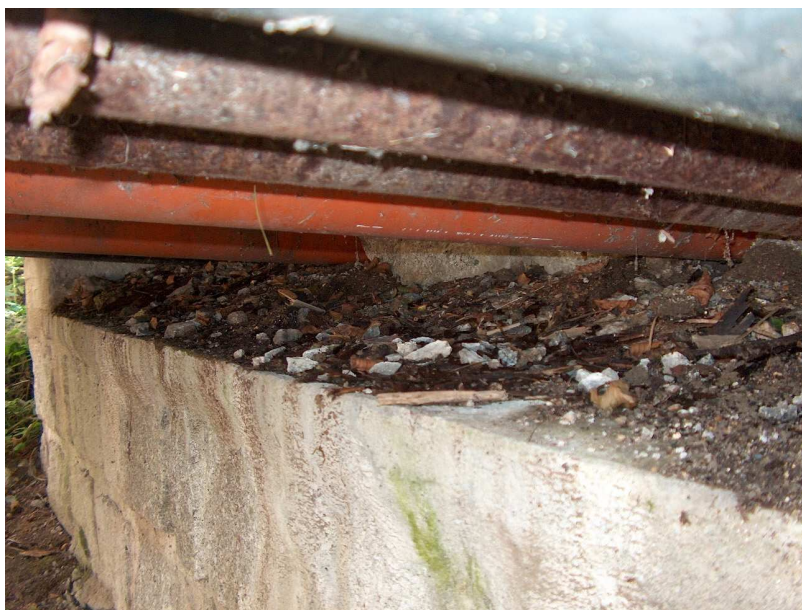
❑ **FOTO 6**

- u ocelových chrániček pro inženýrské sítě povrchová koroze, povrch všech chrániček zanesen propadajícími nečistotami, celkově chráničky nevykazují žádné závady

Detail zaneseného úložného
prahu podpěry 3, koroze
chrániček IS

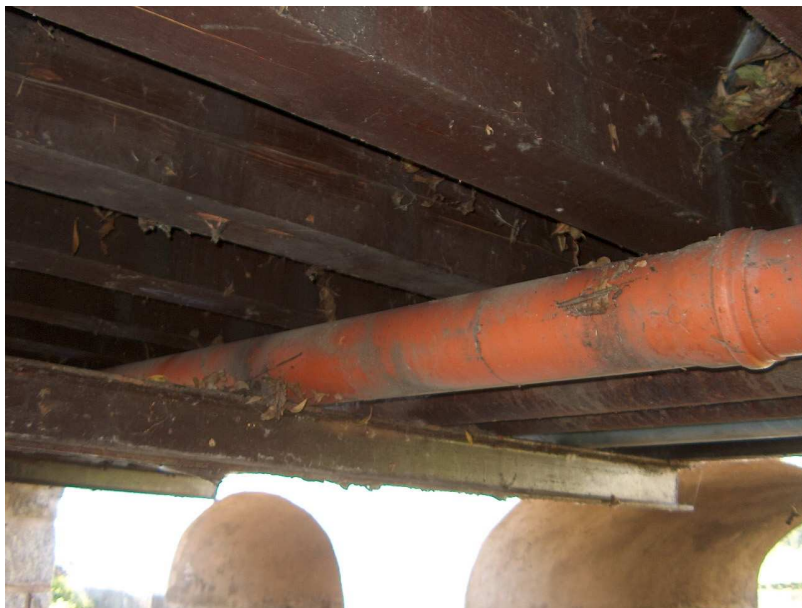
❑ **FOTO 7**

- na ocelových prvcích nad řekou se odprýskává protikorozní ochrana, lokální výskyt koroze
- u ocelových příčnic odprýskává nátěr, koroze
- nátěr na dřevěné mostovce je opotřebovaný, pravděpodobně ne povrchově ale hloubkově

Podhled nosné konstrukce, koroze ocelových částí lávky, nepatrně zanesený povrch dřevěné mostovky

- ocelové prvky opatřit protikorozi ochranou

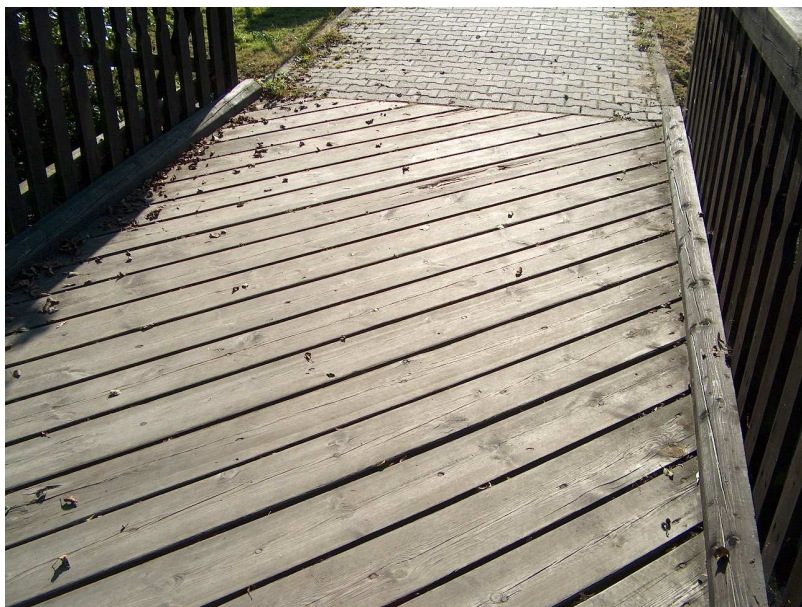
❑ **FOTO 8**

- nátěr na mostovce je opotřebovaný hloubkově, nejedná se o povrchový ohrus
- spáry mostovky jsou zaneseny nečistotami, prostup na NK, postupné znečištění a zanesení povrchu OK
- fošny mostovky a trámký tvořící obrubu s trhlinami (charakteristická vlastnost při vysychání dřeva), celkově trámký v dobrém stavu

Mostovka lávky, opotřebovaný povrch fošen pochůzných ploch

- provést impregnaci a nátěr dřevěné mostovky a zábradlí
- osadit tabulku se evidenčním číslem mostu

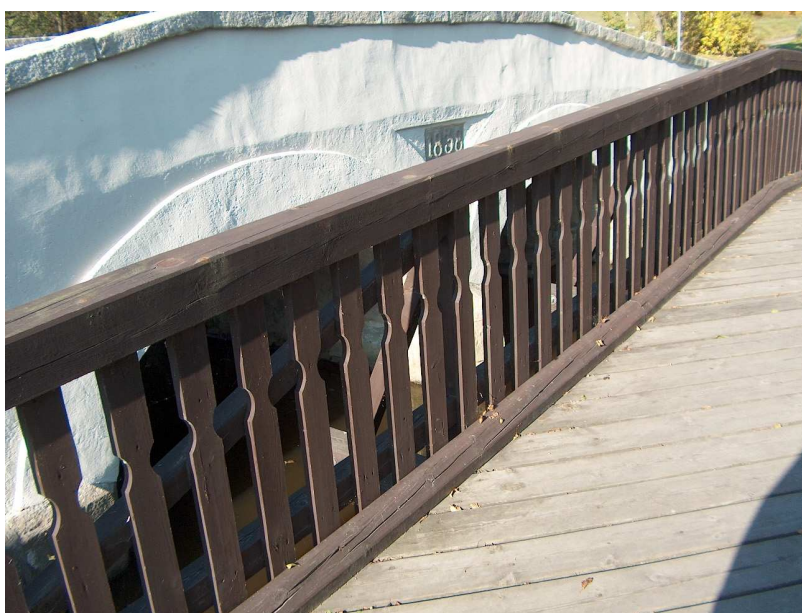
❑ **FOTO 9**

- povrch dřevěného zábradlí je opatřen původním impregnačním nátěrem, zábradlí bez viditelných závad

Zábradlí lávky
