## SERVISNÍ ZPRÁVA PROHLÁŠENÍ O ZJIŠTĚNÉ ZÁVADĚ

**Adresa umístění:** náměstí Republiky 75/2, Žďár nad Sázavou

**Zařízení:** VRV klimatizace DAIKIN, typ: RSXY10HJX1,r.v. 1997, druh náplně: R22, 17,5 kg

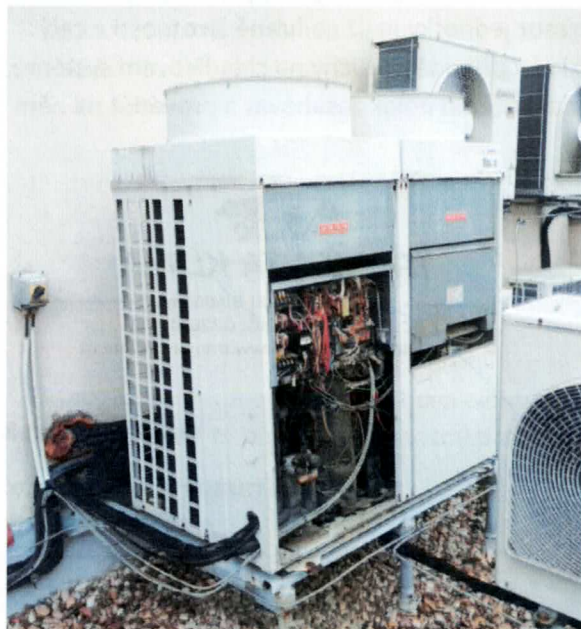
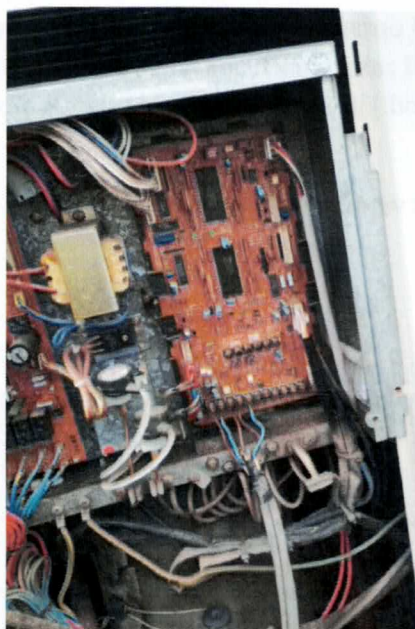
### Fotografie jednotky a elektroniky:

Na přání zákazníka byla provedena prohlídka zařízení systému VRV DAIKIN našimi servisními technikami. Na místě bylo zjištěno, že se jedná o závadu na řídicí elektronické desce venkovní (hlavní) jednotky. Elektronické desky spolu nekomunikují a tím pádem není možný provoz celého klimatizačního VRV systému.

Vzhledem k nedostupnosti náhradních dílů a faktu, že jednotka je z roku 1997 nedoporučujeme provádět další zásah na zmíněné jednotce. Celková oprava již není možná. Samotný kompresor jednotky je již na hraně životnosti a celý chladivový systém obsahuje již zakázané chladicí médium R22. Například v případě poruchy na chladivovém systému, úniku chladiva, netěsnost (apod.) již není z důvodu legislativy možné do systému nějak zasahovat a provádět na něm jakékoliv opravy.

**Tímto doporučujeme provést výměnu za nové zařízení.**

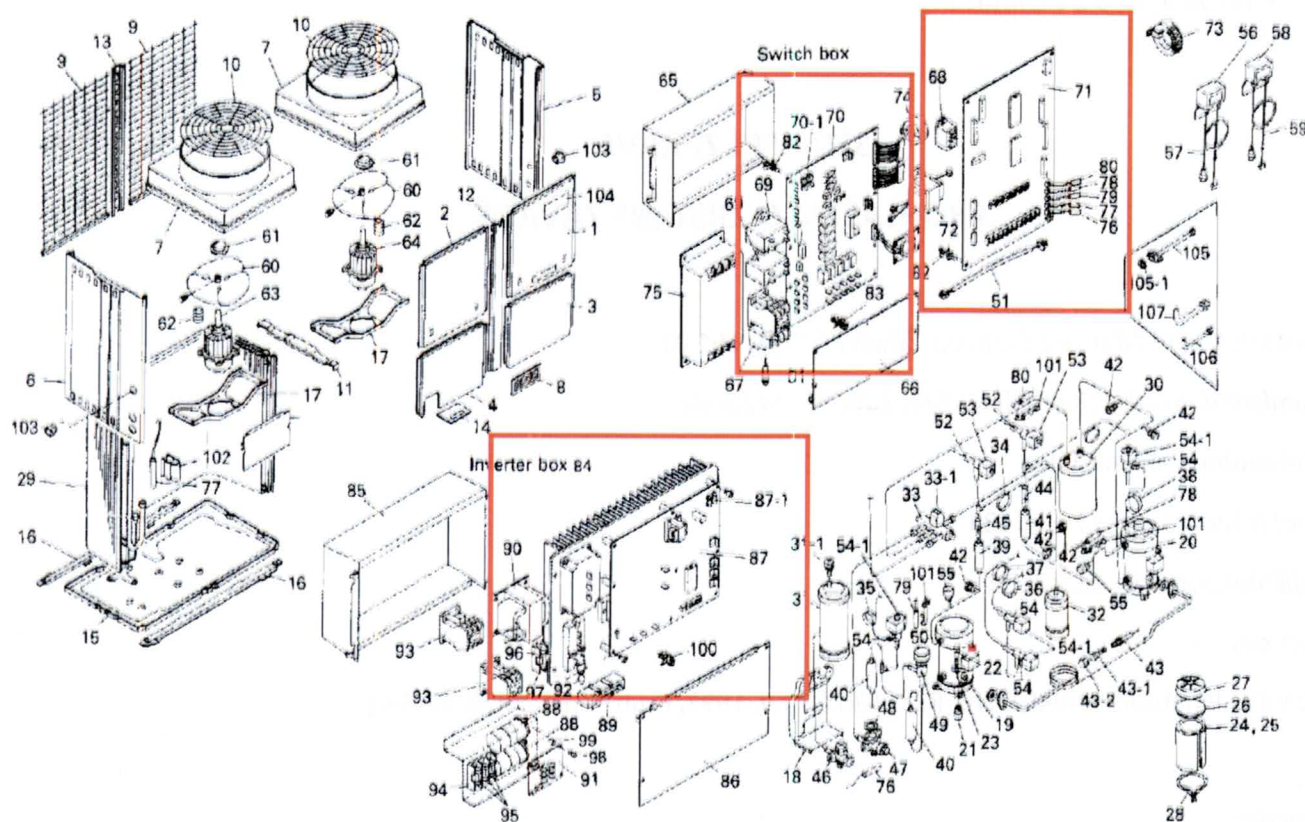
## Zobrazení nefunkční elektroniky ve schématu:

PCB elektronické desky již nejsou skladem a náhrada za ně neexistuje (jedná se o komponenty s označením: 71, 70, 84). Cena za zmíněné náhradní díly by i tak byla nerentabilní. Pro zajímavost - 71 (22.166kč), 72 (28.645kč), 87 (inverter deska) (47.810kč bez DPH).
