# STAVEBNĚ-TECHNICKÝ PRŮZKUM

Libušínská č.p. 204, č.or. 13, Žďár nad Sázavou

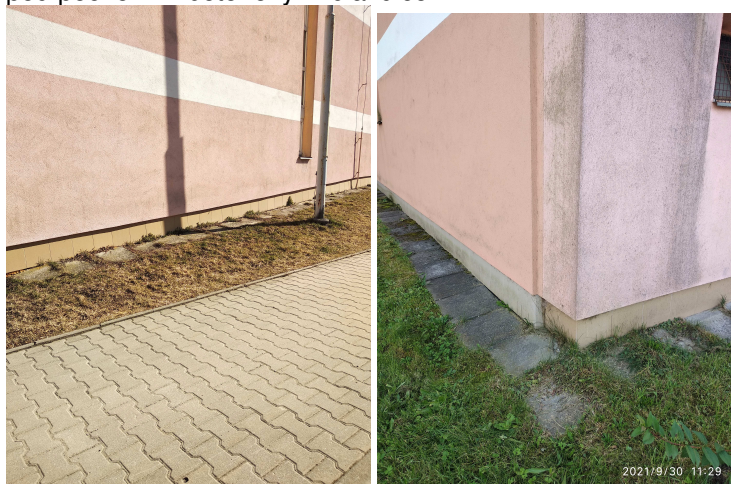
Stav zpevněné plochy vykazuje nedostatky především ve spádových poměrech vlivem poklesu terénu pod pochozími betonovými dlaždicemi.

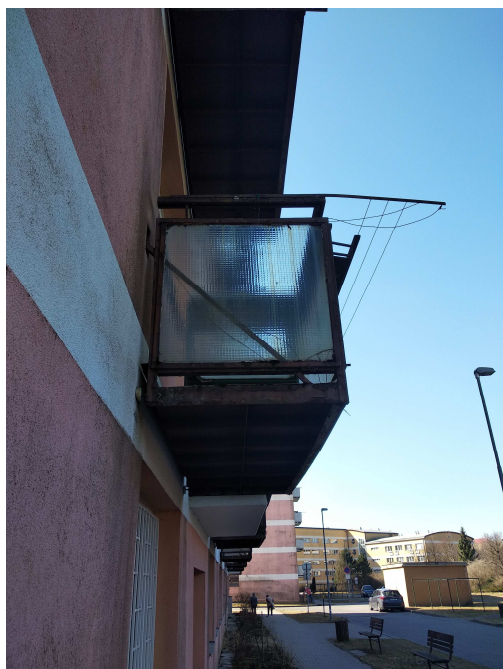
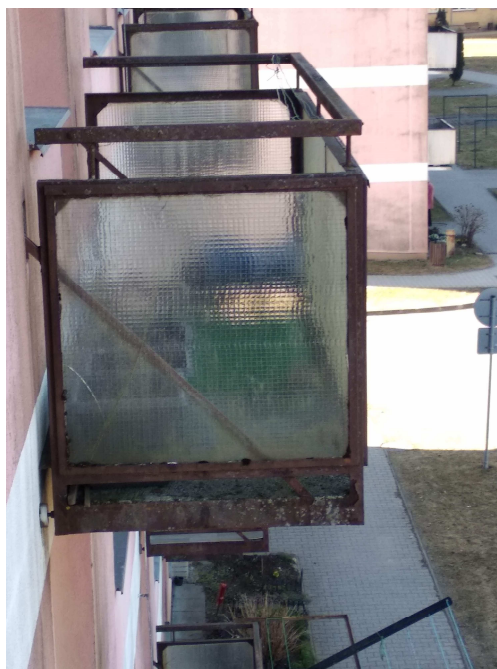
Soudržnost kontaktního zateplení byla detekována poklepem v dosahu z volně přístupných míst – obvodové panely v přízemí. Ani v jednom případě nebyly zjištěny známky rozvrstvování zájmových dílců.

- nedostatečný tepelný odpor obvodového pláště
- koroze profilů zavěšených ocelových balkonů včetně zábradlí

Z důvodů osazení nových předsazených ŽB lodžii bude ze spodní strany domu a z části vrchní strany odstraněno stávající zateplení. V ostatních částech dojde k přeteplení stávajícího zateplení.

Zateplení obvodového pláště bude provedeno certifikovaným vnějším kontaktním kompozitním zateplovacím systémem (ETICS).

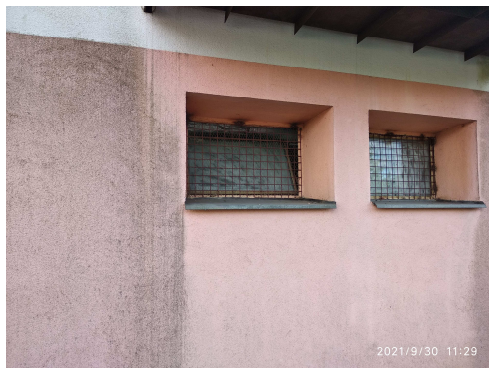
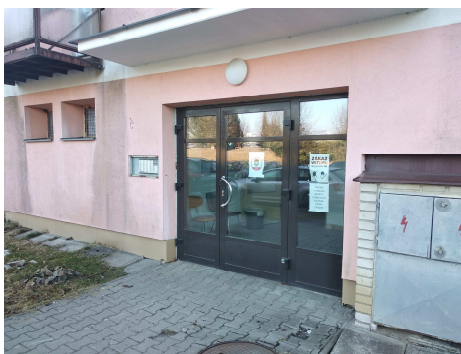
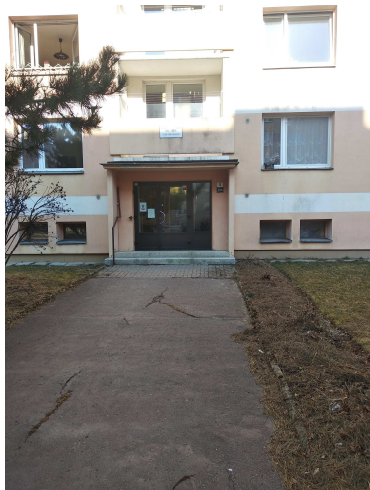
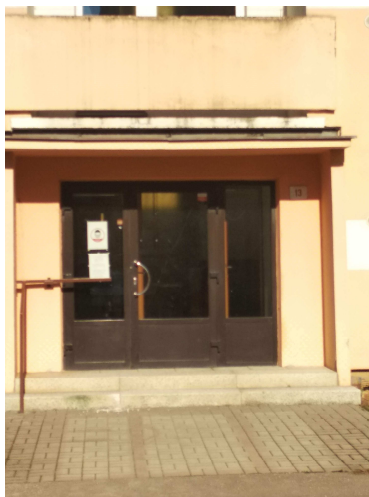
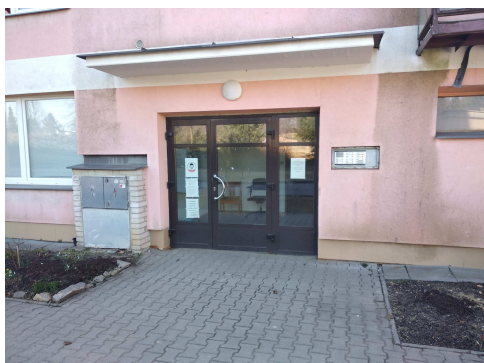
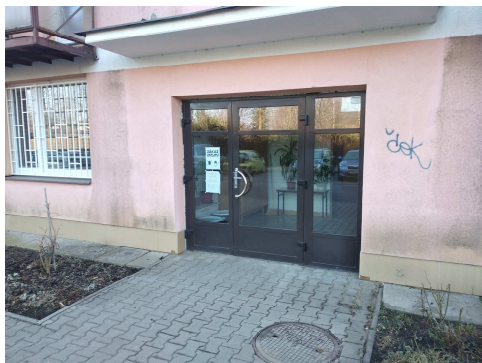
Výplně okenních otvorů do bytů jsou tvořeny plastovými okny s izolačním dvojsklem. Vstupní dveře z ocelových poplastovaných profilů - nedostatečný tepelný odpor dveří. Okna v 1PP jsou ocelová s výplní jedním sklem.

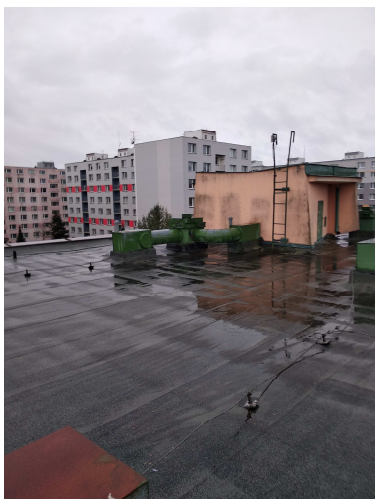
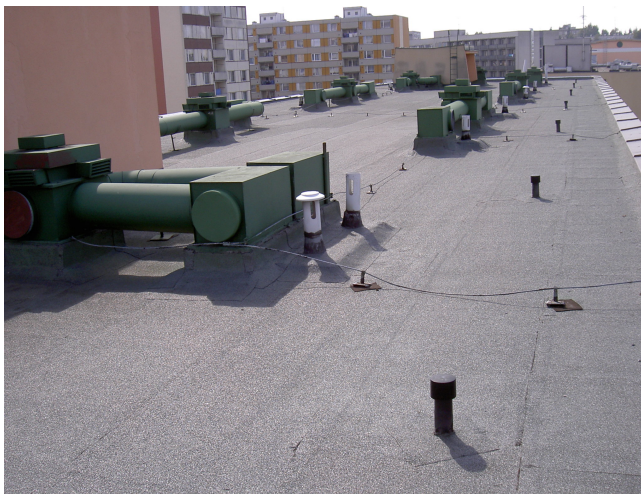
- nedostatečný tepelný odpor
- nedostatečné a z části nefunkční centrální odsávání

Střecha je plochá jednoplášťová, je odvodněna 2 střešními vpustěmi. Vtok je průměru cca 100mm. Současná hydroizolační vrstva je tvořena několika vrstvami z oxidovaných asfaltových pásů. Krytina vykazuje poruchy zvrásnění, boulí a degradace. Oplechování je napadeno korozi.

Nově navržená skladba střechy vychází z tepelně-technického posouzení. Původní vrstva bude vyspravena tak, aby plnila funkci parozábrany a provizorní hydroizolace. Boule a vrásky budou prořezány, vysušeny a přetaveny přířezem z asf. pásu s nenasákavou vložkou. Pomocí přířezů z asfaltových pásů s nenasákavou vložkou budou vyrovnány i lokální nerovnosti a prohlubně pro zajištění plynulého odtoku srážkové vody z ploché střechy.

Na takto připravený povrch budou položeny dvě vrstvy tepelně izolačních desek EPS 150 tl. 2\*90mm s překrytím spár. Dále bude položena ochranná vrstva z geotextilie min. 300 g/m<sup>2</sup> a fólie z měkčeného PVC -P určená k mechanickému kotvení. Celé souvrství bude stabilizováno k podkladu mechanickým kotvením. Počet ks kotev na m<sup>2</sup> bude na základě účinků sání větrem určen při realizaci. Před realizací kotvení musí být provedeny výtažné zkoušky dle Etag 006

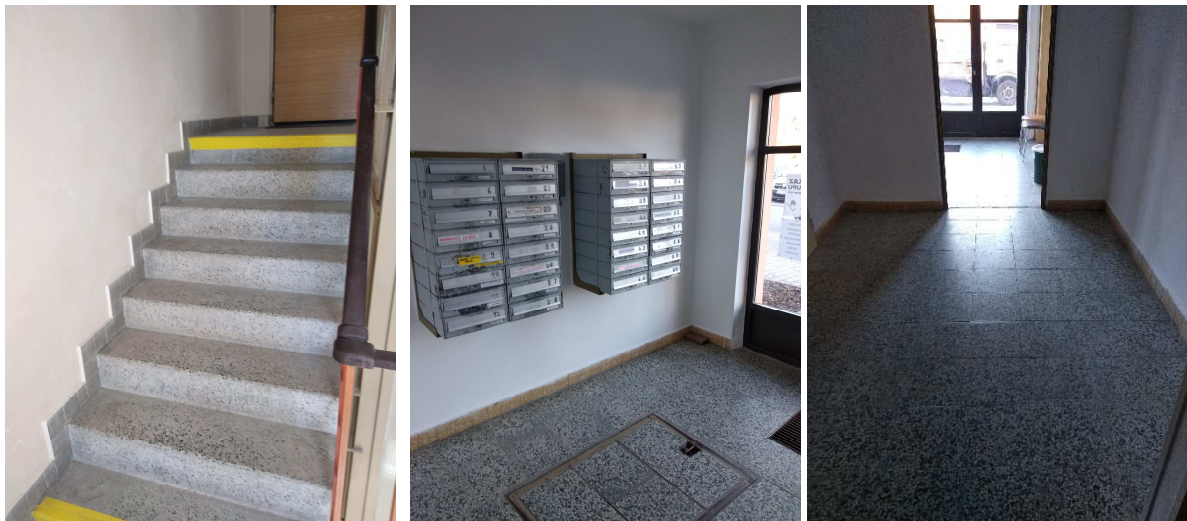
Soklíky u keramické dlažby lokálně odpadávají (především v přízemí domu), dlažba položená v ploše nevykazuje poruchy.
