KVĚTEN 2019

Na základě výše uvedené objednávky provedl zhotovitel diagnostický průzkum vozovky na vybraném úseku silnice II/353 spočívající ve vizuální prohlídce s grafickým záznamem a fotodokumentací poruch, měření průhybů a posouzení únosnosti vozovky, jádrových vývrtech, vrtaných sondách a rozborech asfaltové směsi. Posouzení parametrů vozovky je provedeno podle technických podmínek TP87. Byly stanoveny výstupní parametry k hodnocení konstrukce vozovky. Předkládá se návrh opravy vozovky.

Název: Žďár nad Sázavou, ul. Vysocká
Silnice: II/353
Okres: Žďár nad Sázavou
Kraj: Vysočina
Začátek úseku: km 34,500
Konec úseku: km 35,140
Délka úseku: 0,640 km

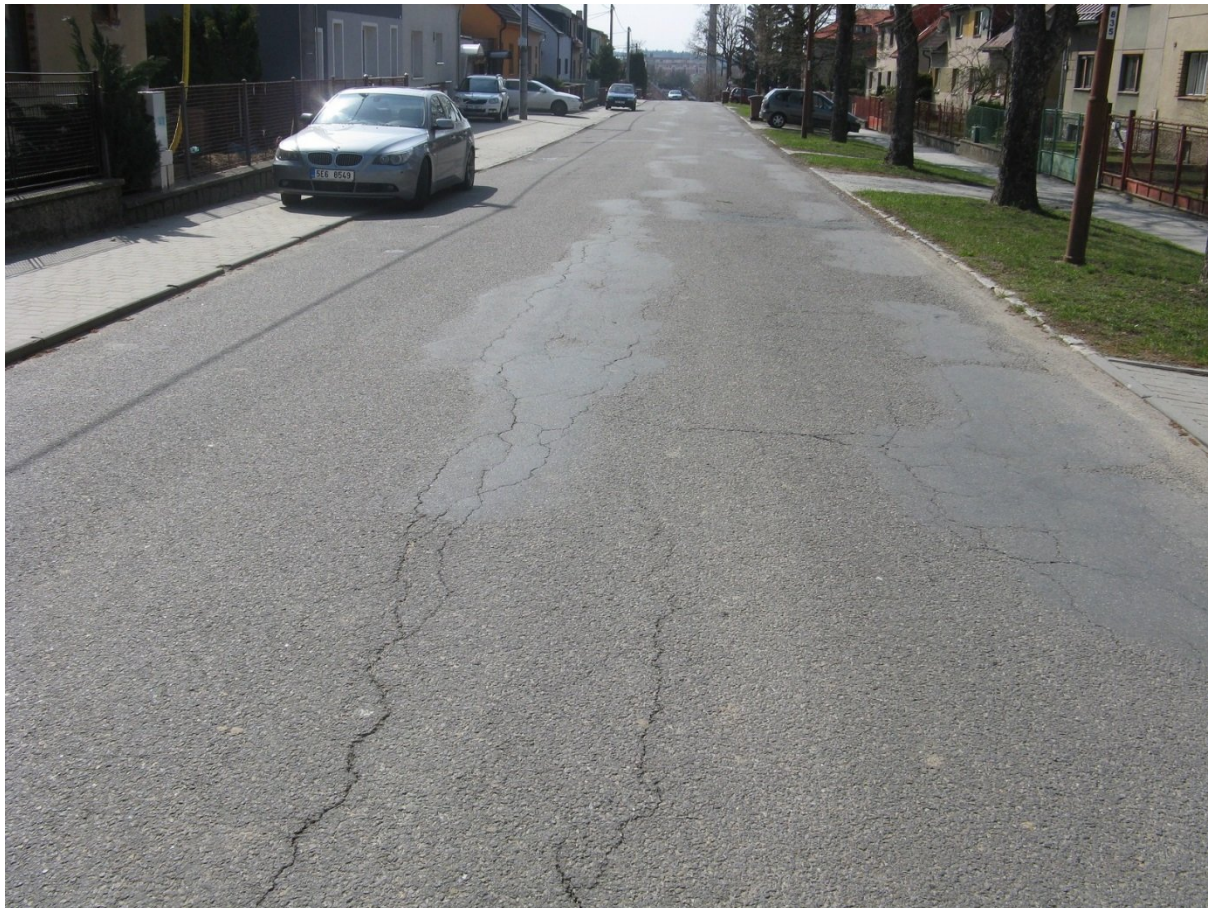
F02, km 34,560+

Podélné rozvětvené a síťové trhliny, vysprávkky, nepravidelné hrboly, plošné deformace, místní poklesy.

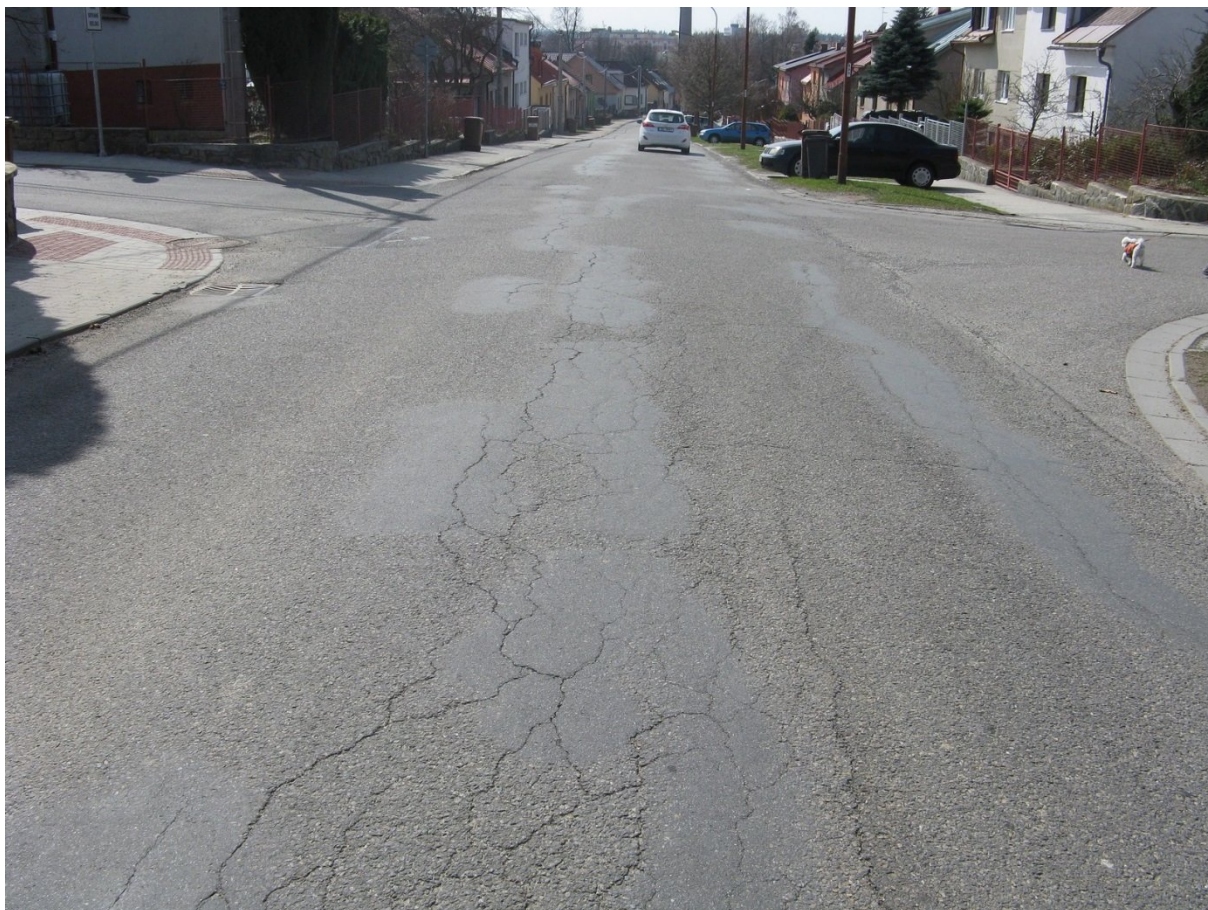
F05, km 34,710+

Podélné rozvětvené a síťové trhliny, vysprávkky, nepravidelné hrboly, plošné deformace, místní poklesy.

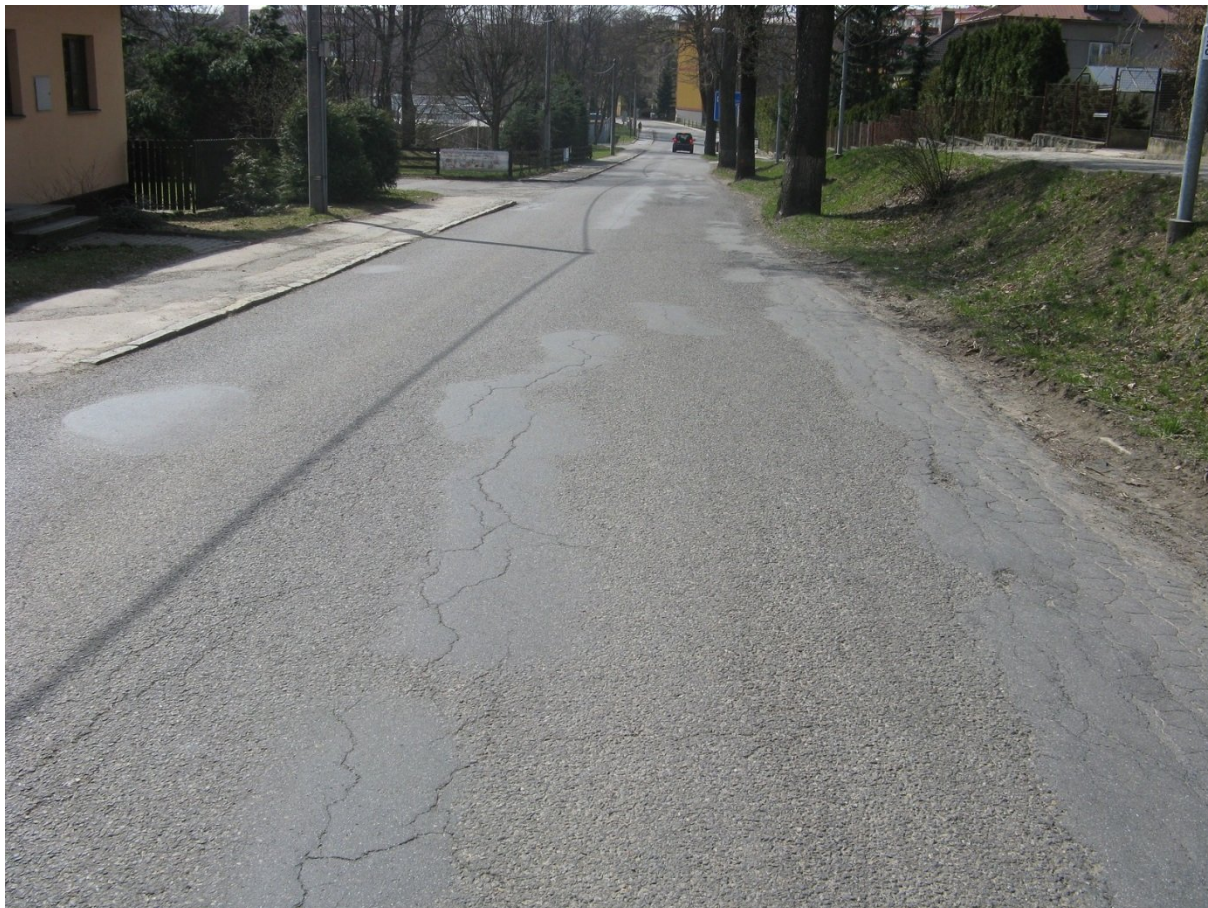
F10, km 34,960+

Podélné rozvětvené a síťové trhliny, vysprávký, nepravidelné hrboly, plošné deformace, místní poklesy.

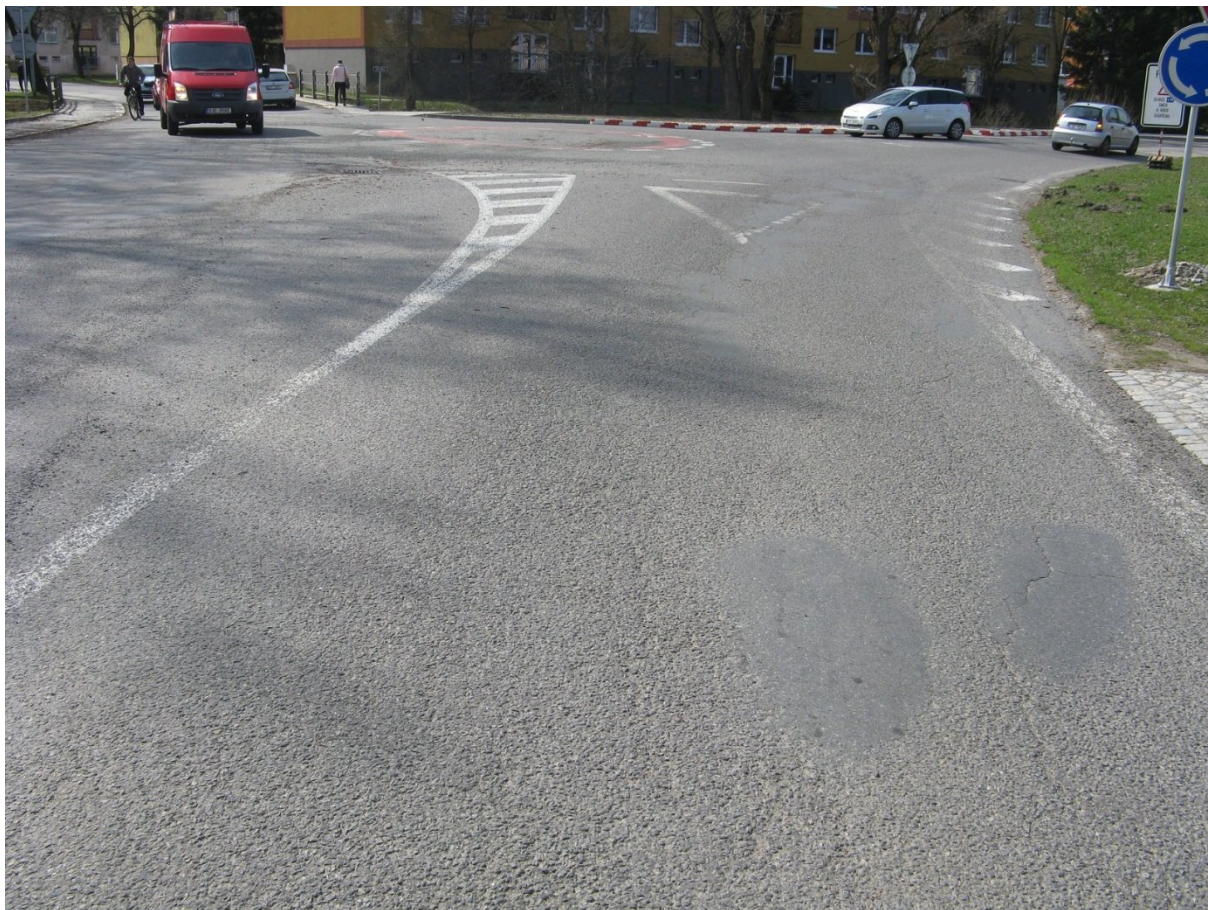
F13, km 35,110+

Ztráta asfaltového tmelu, hloubková koroze, trhliny ošetřené vysprávkami tryskovou metodou; křižovatka s ul. Studentskou.

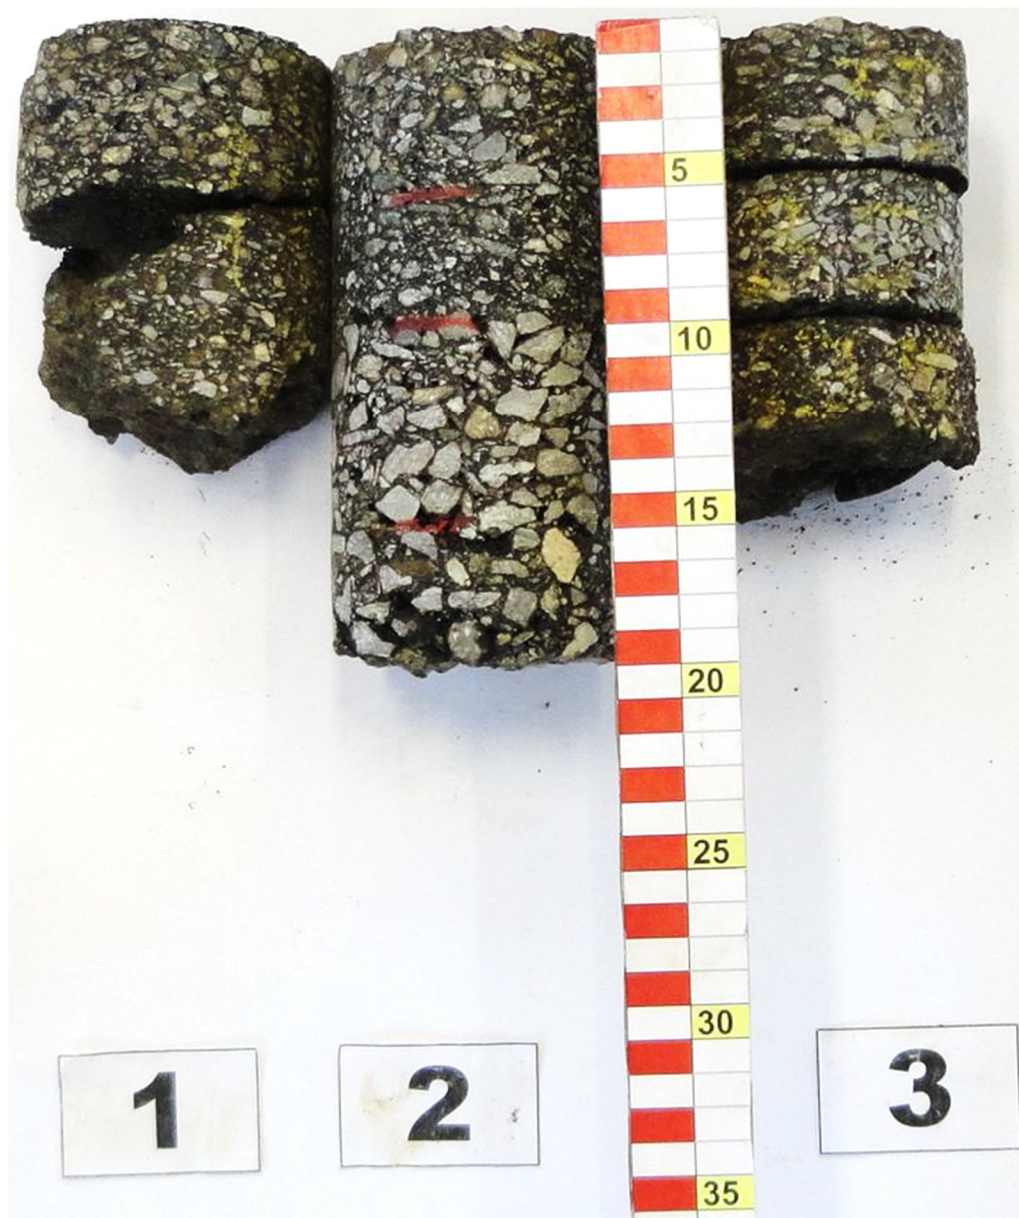
JV 19033/1
 km 34,590 / P

JV 1	Směs:	AB	OK								ŠD	TOV	TKV	CTJV
km 34,590 / P	TL. (mm)	50	70								-	50	120	120
Poznámka:	1,40 m od obruby; částečný rozpad všech asfaltových vrstev													
JV 2	Směs:	AB	AB	OK	OK						Gr	TOV	TKV	CTJV
km 34,701 / L	TL. (mm)	49	39	60	40						-	49	88	188
Poznámka:	0,80 m od obruby													
JV 3	Směs:	AB	AB	OK							ŠD	TOV	TKV	CTJV
km 34,774 / P	TL. (mm)	44	45	41							-	44	89	130
Poznámka:	1,00 m od obruby; síťové trhliny; částečný rozpad asfaltové vrstvy v hl. 89 - 130 mm													
JV 4	Směs:	AB	AB	OK							ŠD	TOV	TKV	CTJV
km 34,877 / L	TL. (mm)	49	79	45							-	49	128	173
Poznámka:	1,10 m od obruby													
JV 5	Směs:	AB	AB	OK							Gr	TOV	TKV	CTJV
km 34,965 / P	TL. (mm)	50	43	52							-	50	93	145
Poznámka:	1,20 m od okraje; síťové trhliny u okraje vozovky													
JV 6	Směs:	AB	AB	OK							Gr	TOV	TKV	CTJV
km 35,060 / L	TL. (mm)	42	65	26							-	42	107	133
Poznámka:	0,60 m od obruby; síťové trhliny, hloubková koroze, vysprávký, místní pokles; částečný rozpad asfaltové vrstvy v hl. 107 - 133 mm
