Fotodokumentace hodnocených dřevin a ploch – část 02:

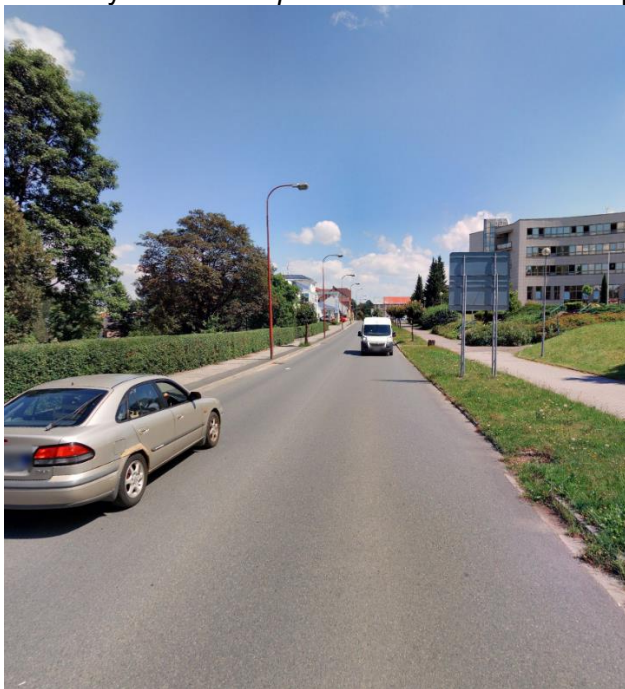
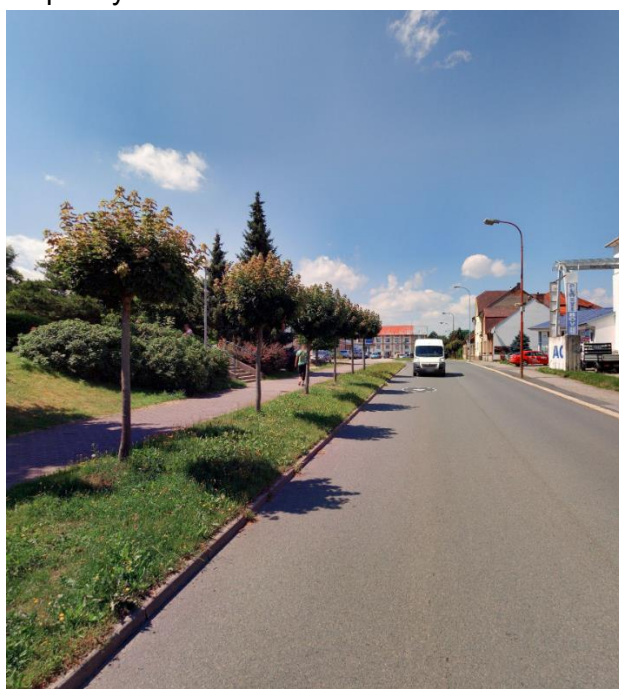
Mladá výsadba *Acer platanooides* 'Globosum' v pásu pro výsadbu

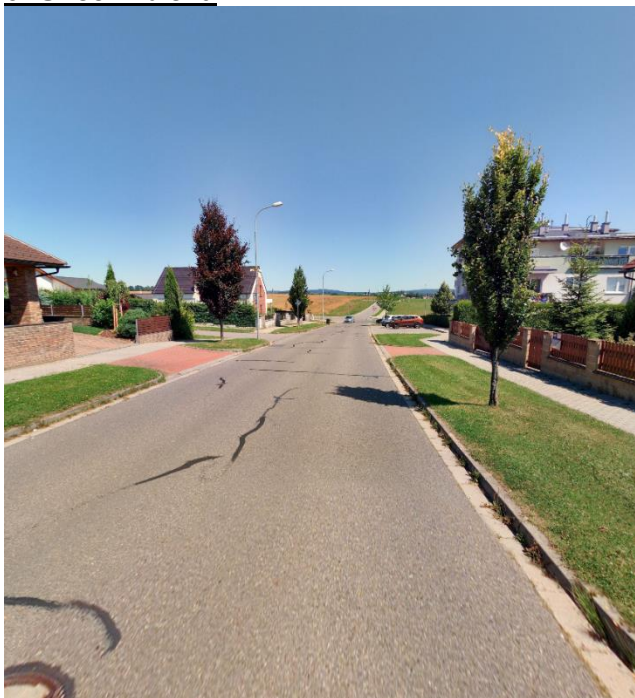
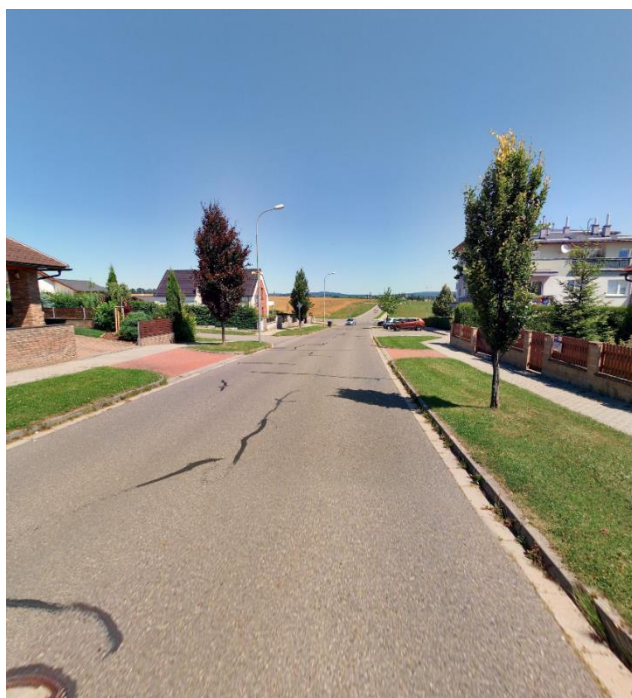
Pohled na sloupovité buky v ulici

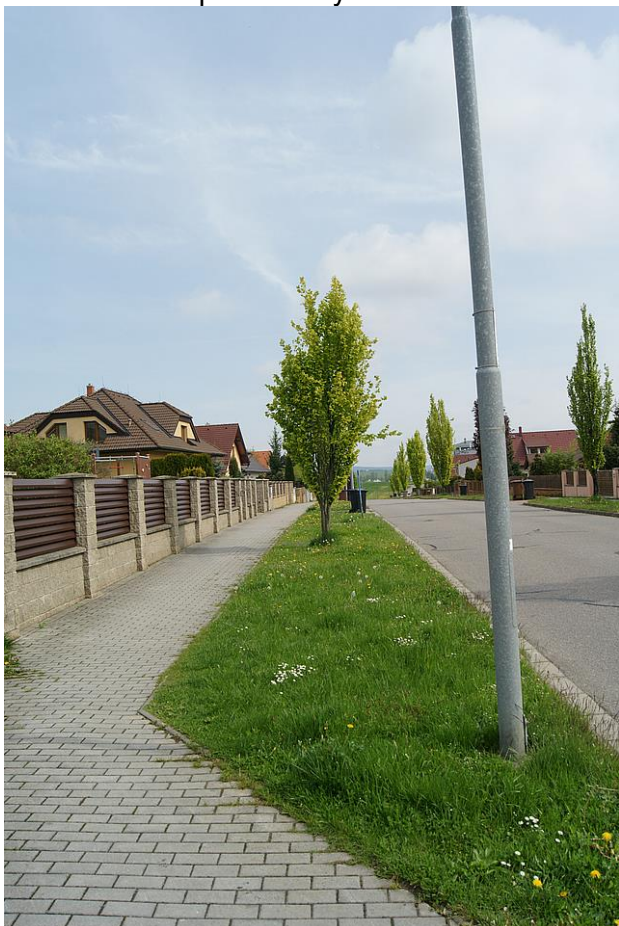
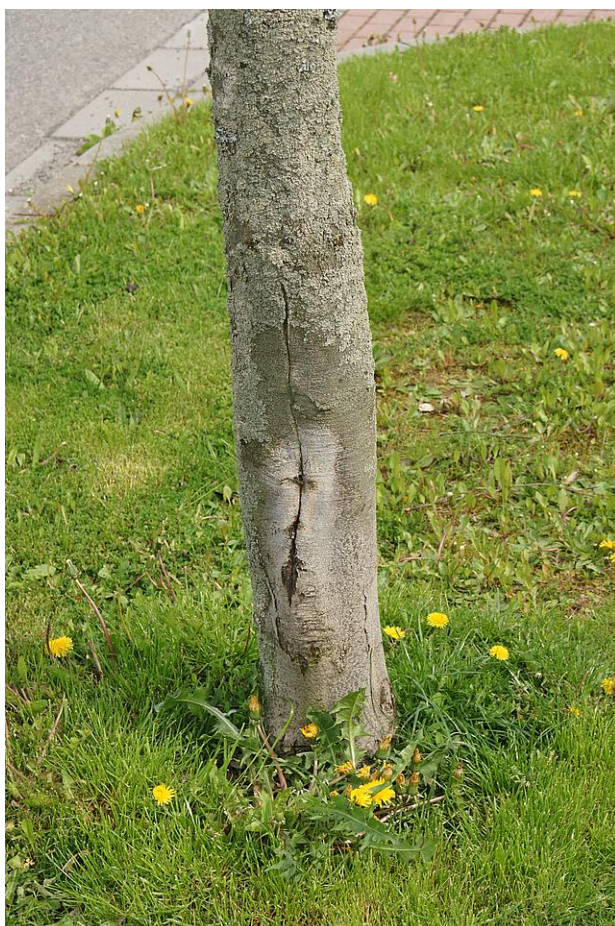
Pohled na sloupovité buky v ulici – poškozená báze kmene

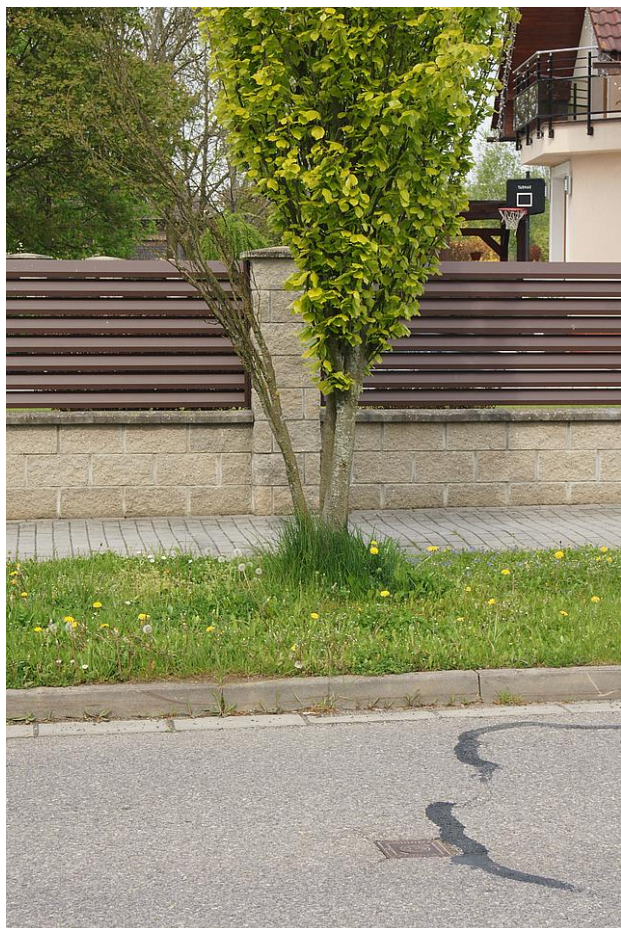
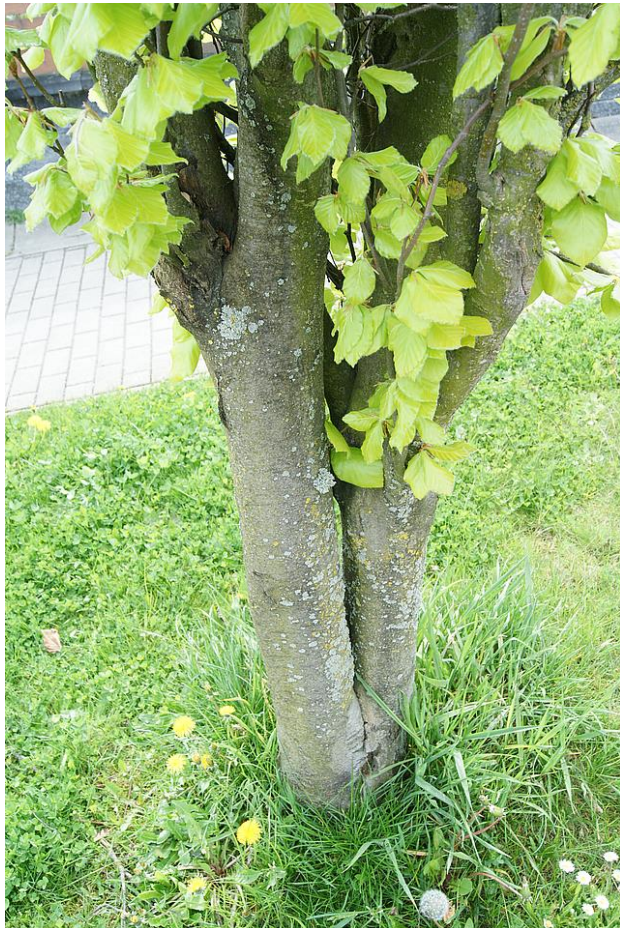
Pohled na sloupovité buky v ulici – poškozená křovina, nevhodné větvení u báze

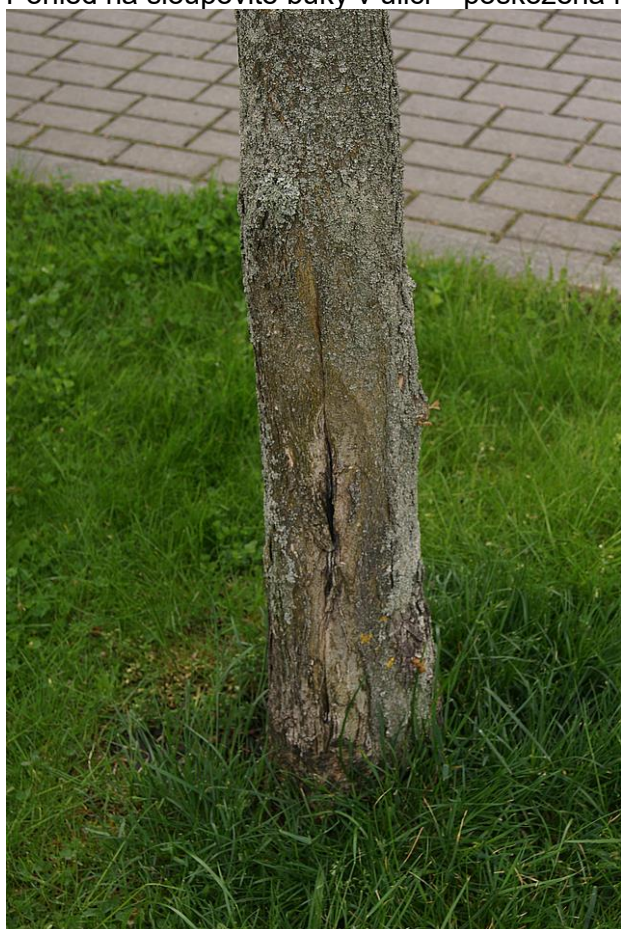
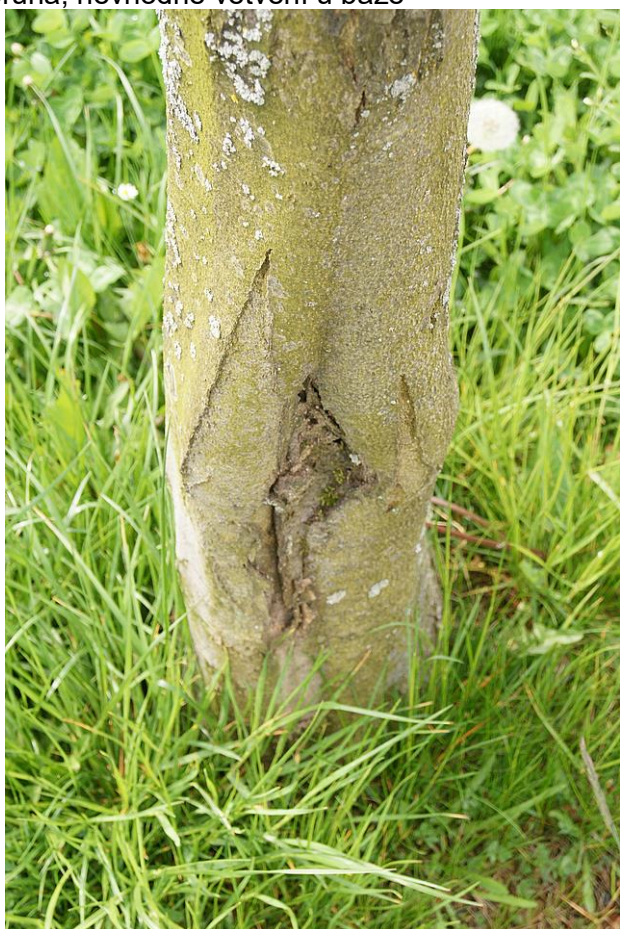
Pohled na sloupovité buky v ulici – poškozený kmínek u báze, dutina s hnilobou

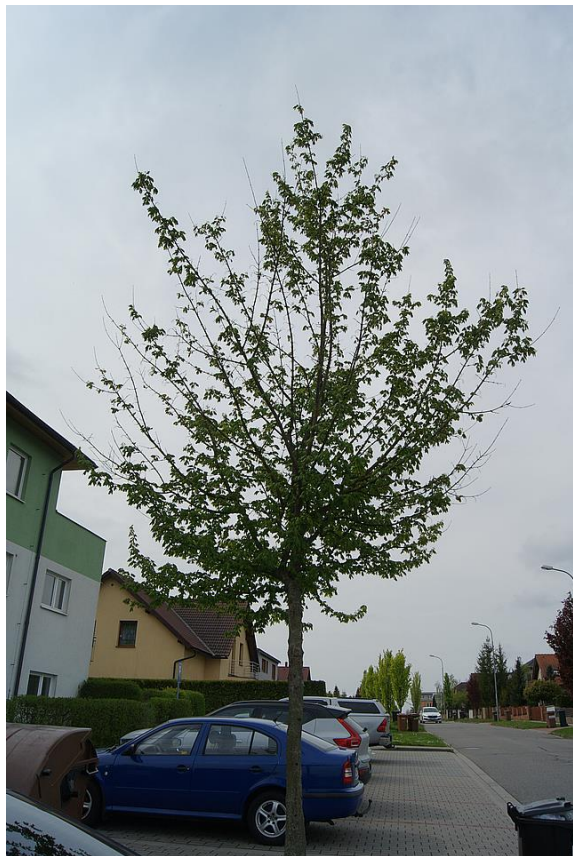
Pohled na javor babyku

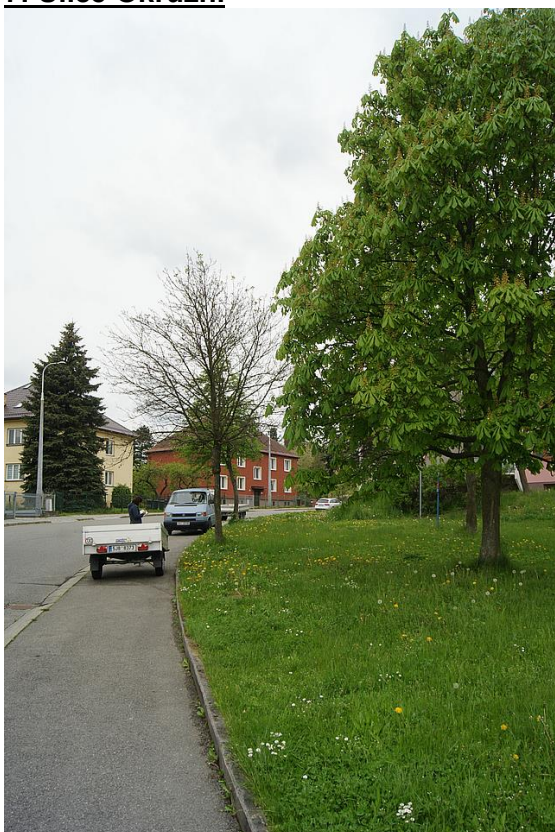
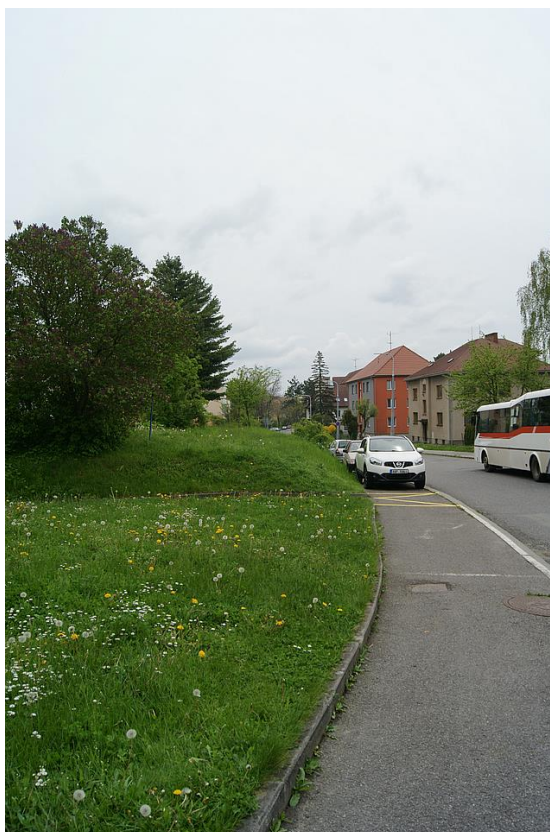
Pohled do části ulice v současné době bez stromů

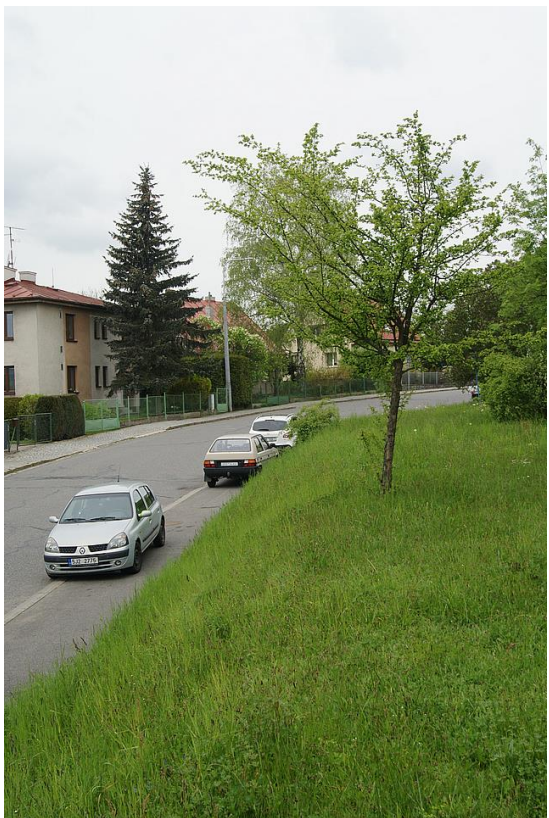
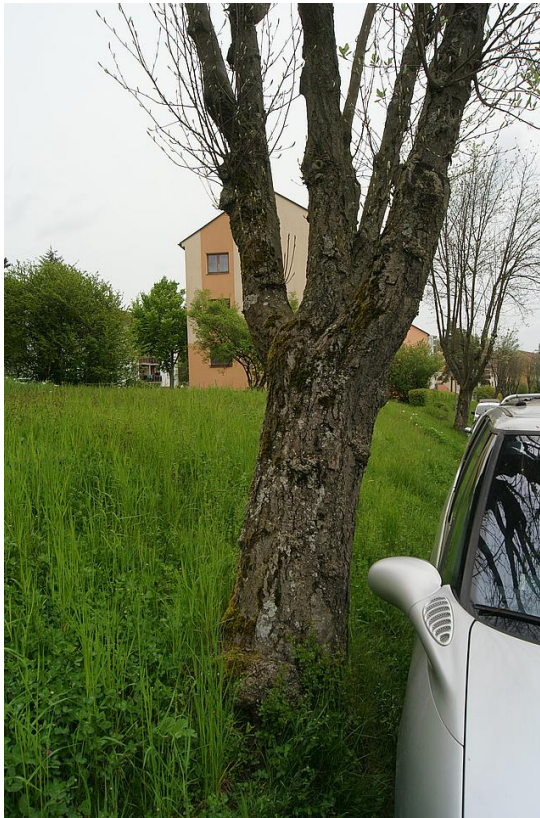
Pohled do části ulice v současné době téměř beze stromů

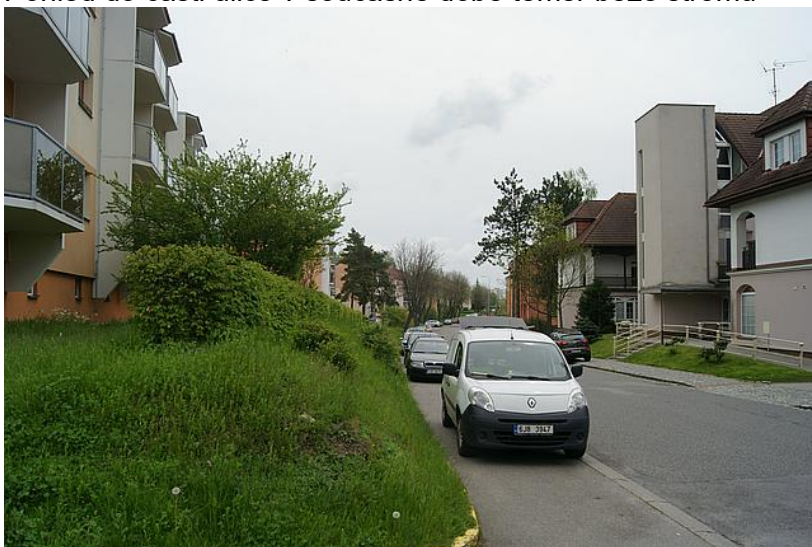
Pohled do části ulice v současné době beze stromů

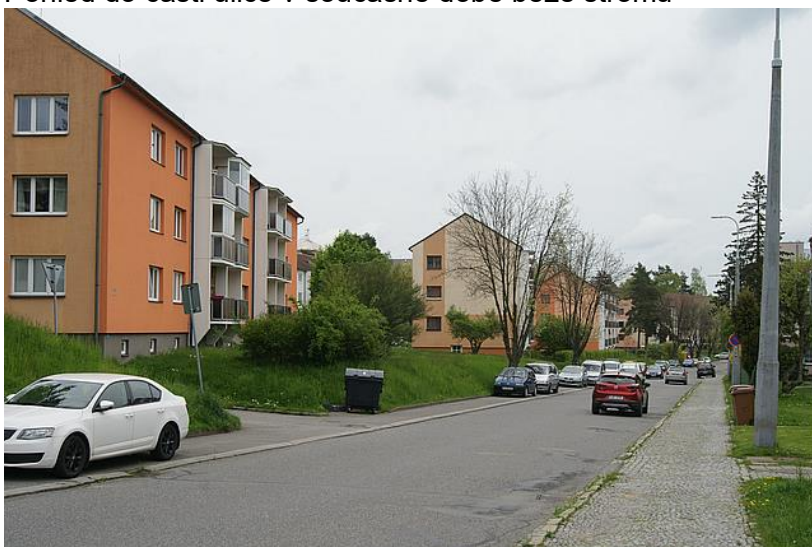
Pohled se starými, usychajícími jeřáby

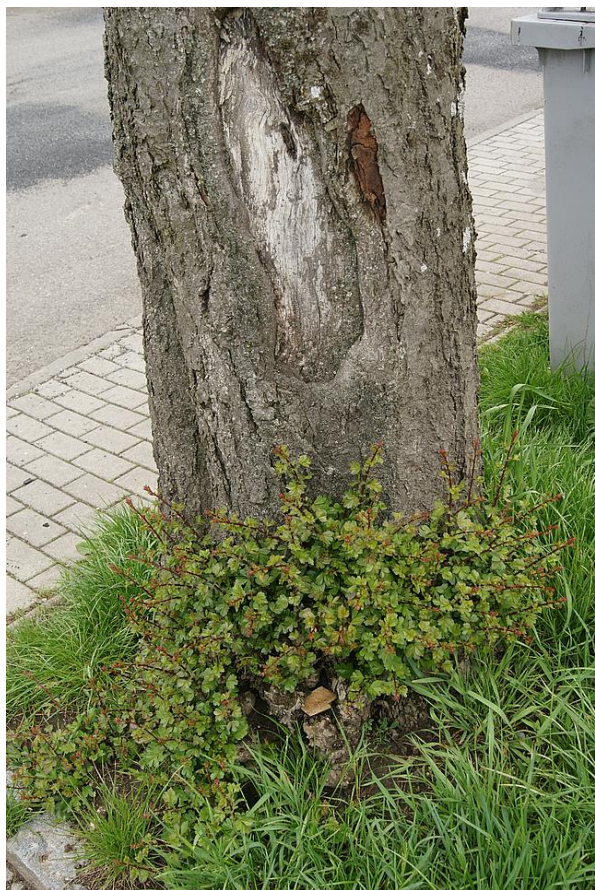
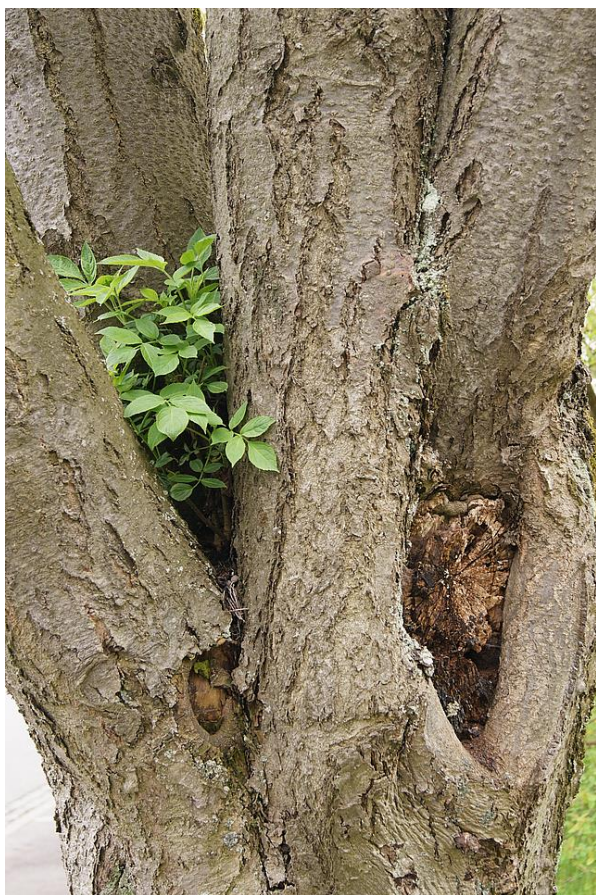
Staré jeřáby se známkami hniloby v kmeni a v rozvětvení
