ZÁZNAM Z HLAVNÍ PROHLÍDKY LÁVKY

PRO PĚŠÍ EV. Č. L 1

Kraj : Vysočina
Katastrální území : Žďár nad Sázavou
Datum prohlídky : 29.11.2015
Prohlídku provedl : Ing. Jaromír Rušar

Evidenční číslo mostu : L 1 (u ul. Dvorská)
Rok postavení : 1997
Orientace záznamu : Od ul. Santiniho k Novému dvoru

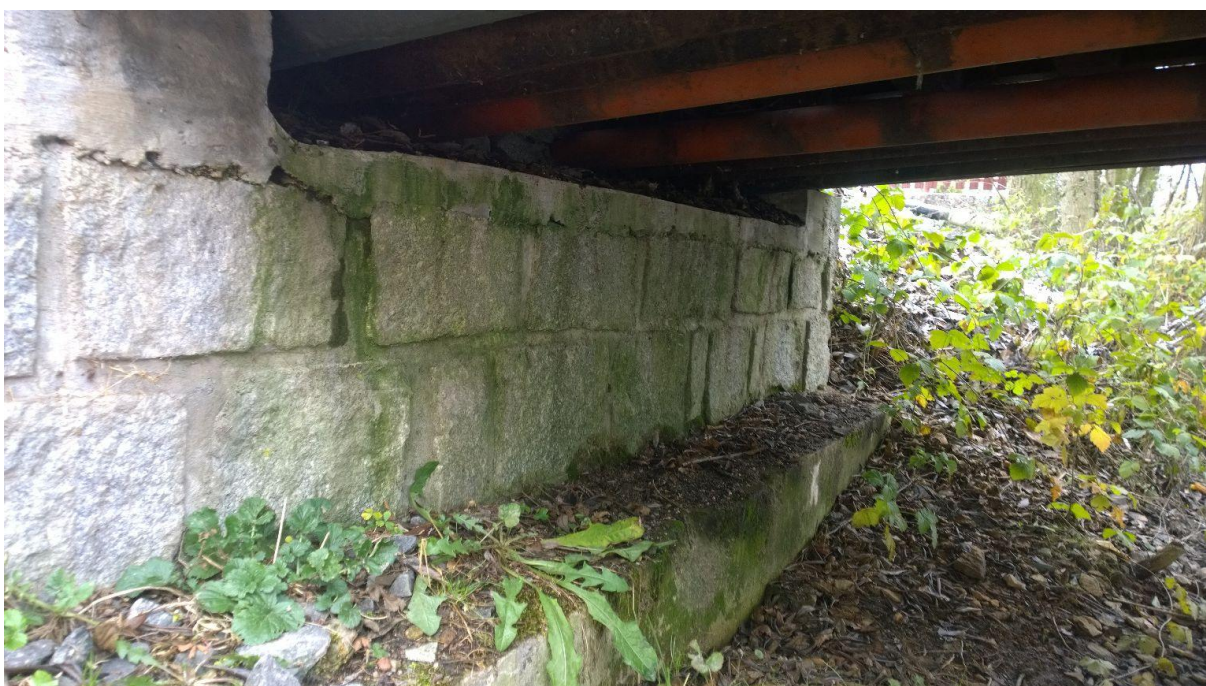
- ložiska jsou napadeny povrchovou korozí

❑ obr. 4 - detail uložení na krajní podpěru

- nezbytná opatření byla projednána se správcem mostu během předání záznamů z prohlídky mostu
- návrh opravy spočívá v odstranění stávajících závad vyskytujících se na lávce:
 - dřevěné prvky mostovky a zábradlí očistit a opatřit ochranou proti dřevokaznému hmyzu, dřevokazným houbám a hnilobě
 - ocelové prvky důkladně očistit a opatřit protikorozi ochranou
