## **ZÁZNAM Z HLAVNÍ PROHLÍDKY LÁVKY**

### **PRO PĚŠÍ EV. Č. L 1**

Kraj : Jihomoravský  
Katastrální území : Žďár nad Sázavou  
Datum prohlídky : 6.11.2002  
Prohlídku provedl : Ing. Jaromír Rušar, Ing. Jaroslav Babáček

Evidenční číslo mostu : L 1 (u ul. Dvorská)  
Rok postavení : 1997  
Orientace záznamu : Od ul. Santiniho k Novému dvoru

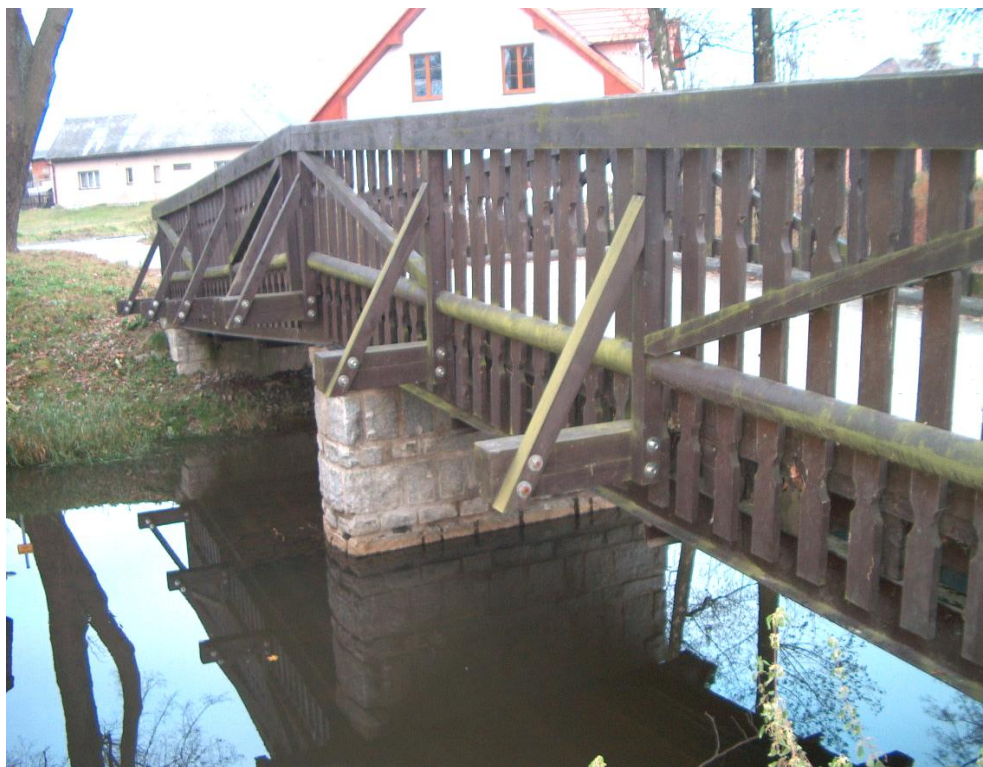
- úložné prahy podpěr jsou zaneseny nánosy nečistot do 5 cm
- přes dřevěnou mostovku zatéká na úložné prahy, beton spodní stavby vlhký, vyskytují se vápenné výluhy
- kamenná křídla jsou pod úrovní terénu, stav nelze zjistit

❑ obr. 3 - pohled na mezilehlou podpěru

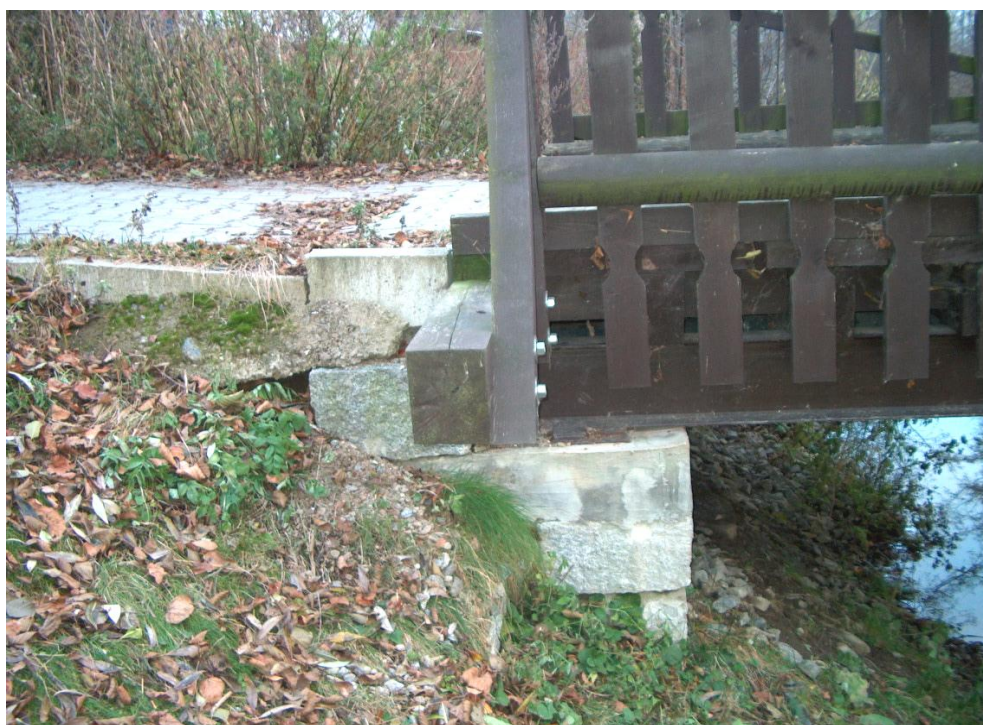
- ložiska jsou napadeny povrchovou korozí

- nátěr na mostovce je opotřebovaný z 80%
- na dřevěných fošnách mostovky se vyskytuje počáteční hniloba, výskyt do 5%
- lokální výskyt odštěpujících se třísek na fošnách
- spáry mostovky jsou zaneseny nečistotami
- konce fošen v místě přechodu na předmostí jsou prohnílé, ztrouchnivělé
- předmostí jsou na obou koncích prosedlá

❑ obr. 4 - detail uložení na krajní podpěru, prosedlé předmostí

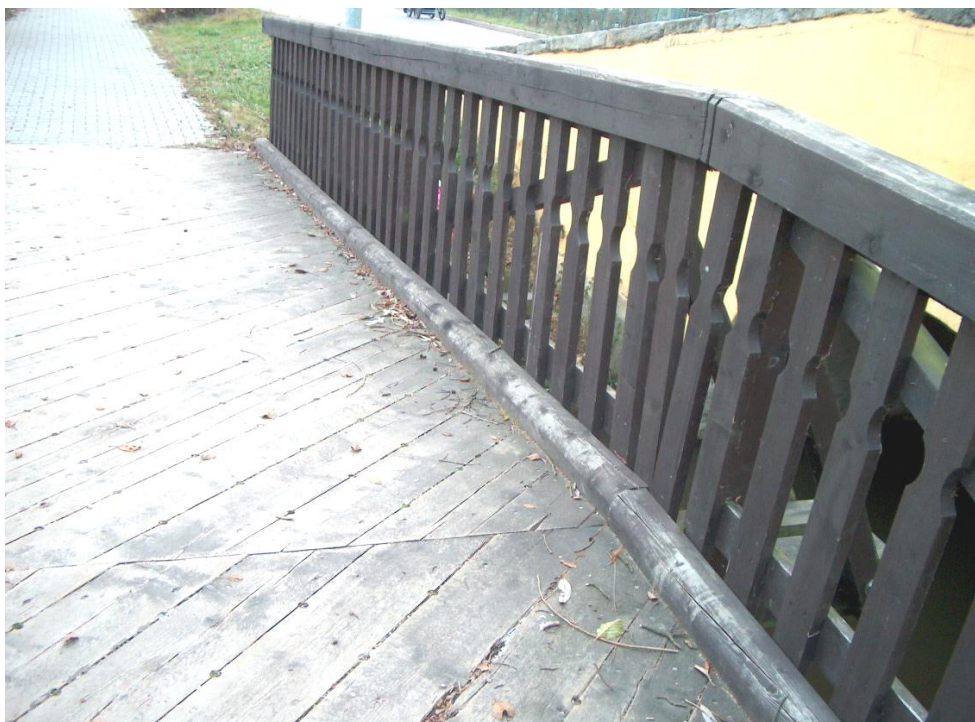
❑ obr. 5 - pohled na mostovku

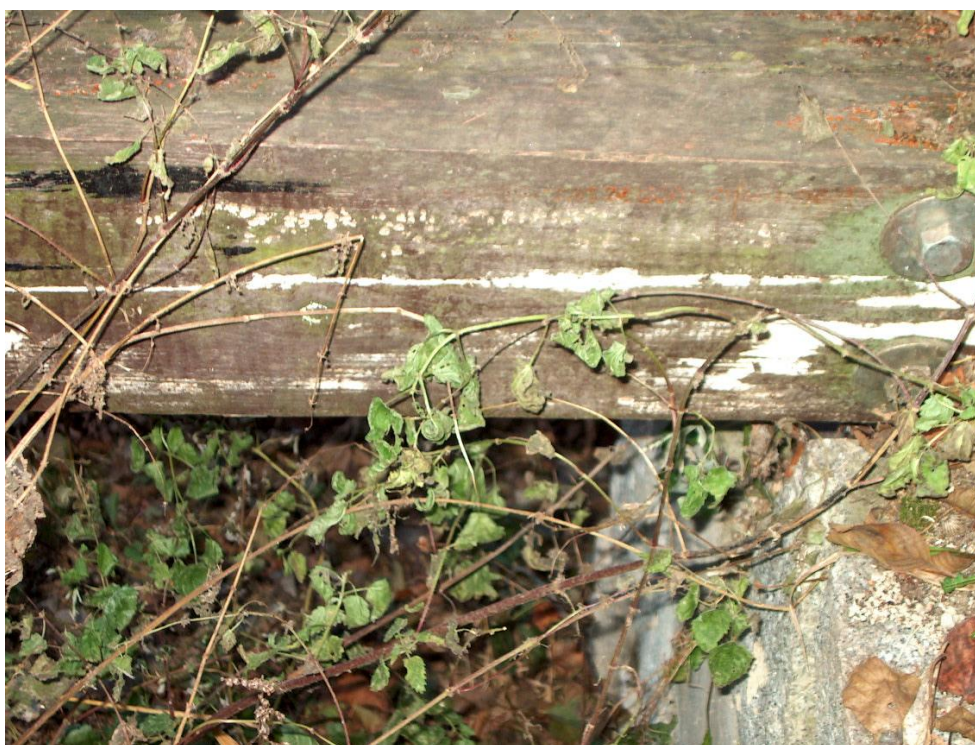
❑ obr. 6 - podhled na prohnílý konec fošny

- nezbytná opatření byla projednána se správcem mostu během předání záznamů z prohlídky mostu
- návrh opravy spočívá v odstranění stávajících závad vyskytujících se na mostě:
  - koncové části fošen mostovky nahradit novými fošnami
  - dřevěné prvky mostovky a zábradlí opatřit ochranou proti dřevokaznému hmyzu, dřevokazným houbám a hnilobě
  - ocelové prvky lokálně opatřit protikorozi ochranou

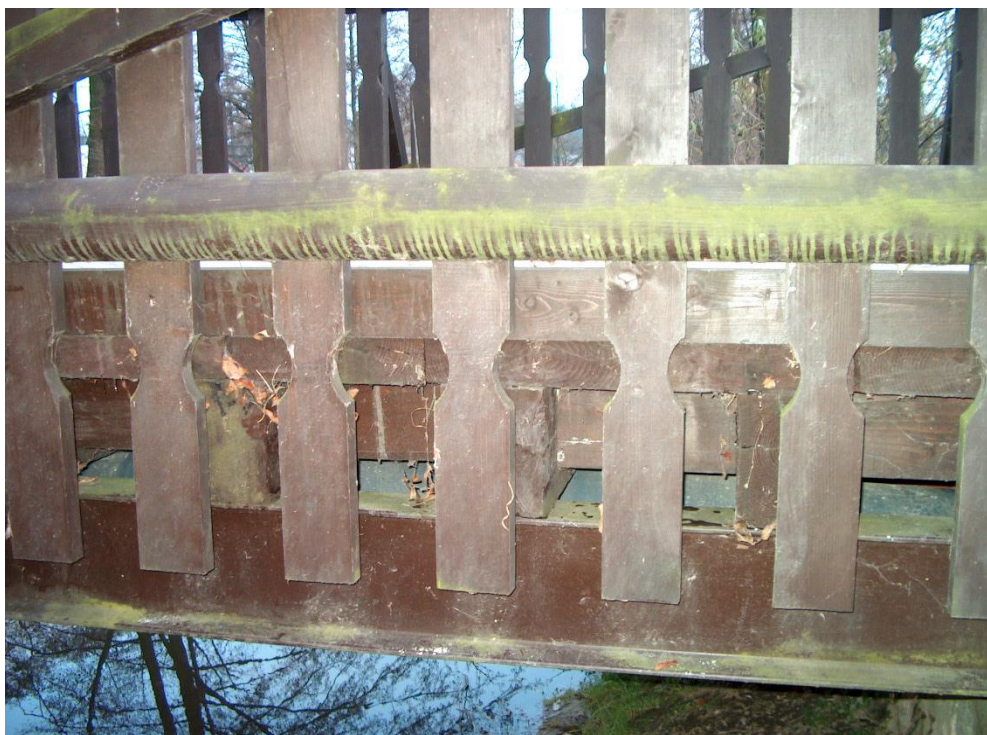
- na povrchu zábradlí nad řekou je z 30% výskyt sinic a řas
- není osazeno označení lávky

❑ **obr. 7** - pohled na zábradlí lávky, povrch od řas a sinic

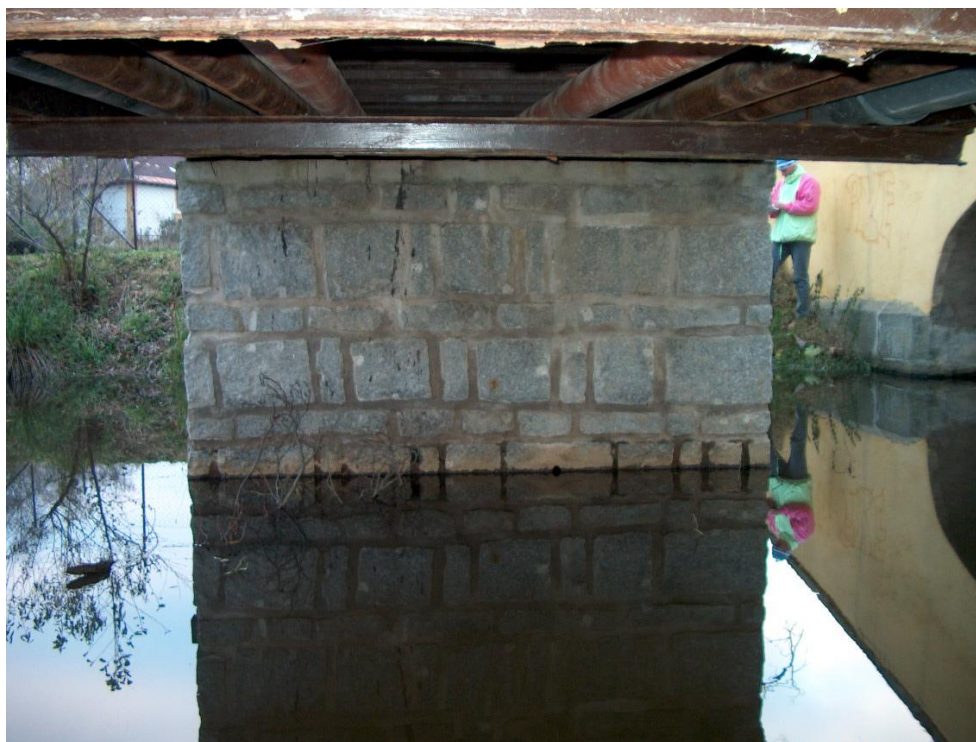
- na ocelových prvcích nad řekou se odlupuje protikorozní ochrana, lokální výskyt koroze
- dřevěné prvky lávky jsou opatřeny nátěrem proti dřevokazným houbám, hmyzu a hnilobě
- koncové dřevěné mostiny jsou napadeny hnilobou a obrůstají dřevokaznou houbou

❑ **obr. 8** - podhled lávky, odlupující se nátěr OK, uložení inženýrských sítí
