# Dendrologický průzkum II/353 Žďár nad Sázavou, průtah ul. Vysocká vč. křižovatky s ul. Studentská

**Vedoucí projektu:**  
Mgr. et Ing. Petr Švehlík

červen 2019

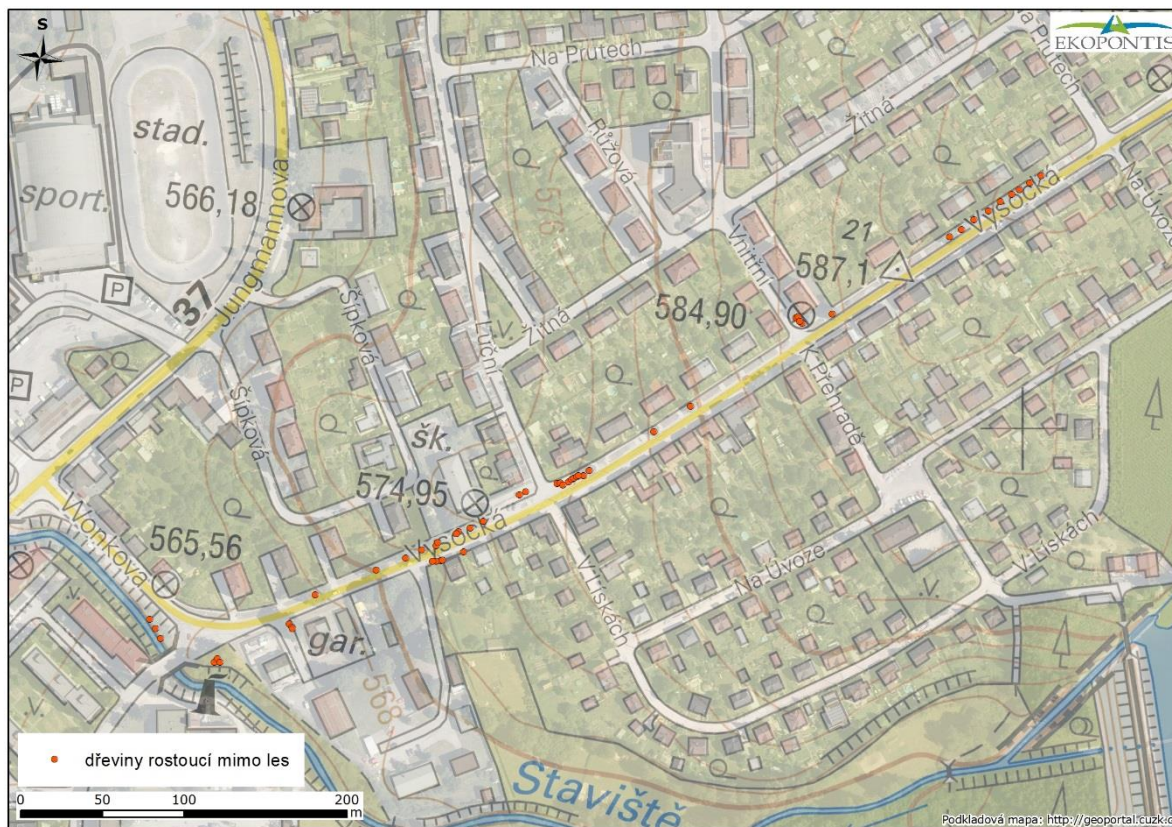
Obrázek 1 Situace zájmového území se schematickým zákresem jednotlivých dřevin

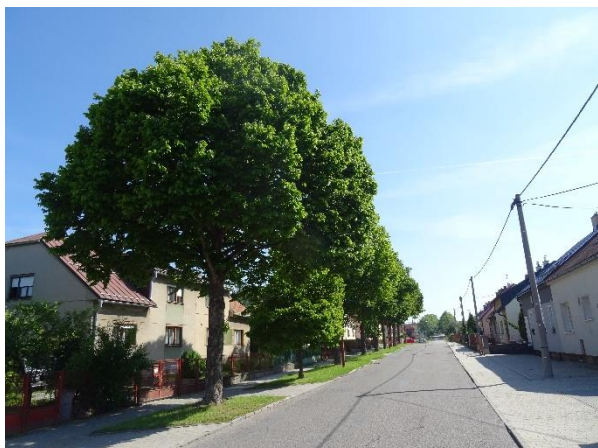
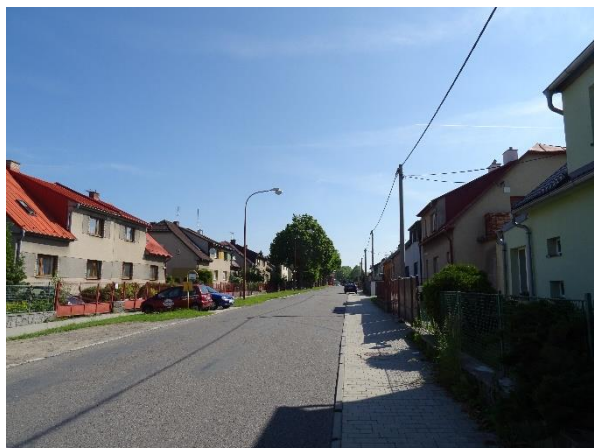
Obrázek 2 Stromořadí lísky turecké v nejsevernější části ulice Vysocká – vlevo; Obrázek 3 Vzdálenější pohled na stromořadí – vpravo.

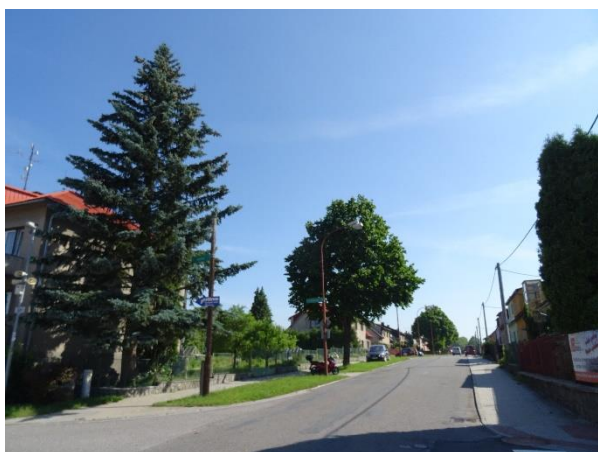
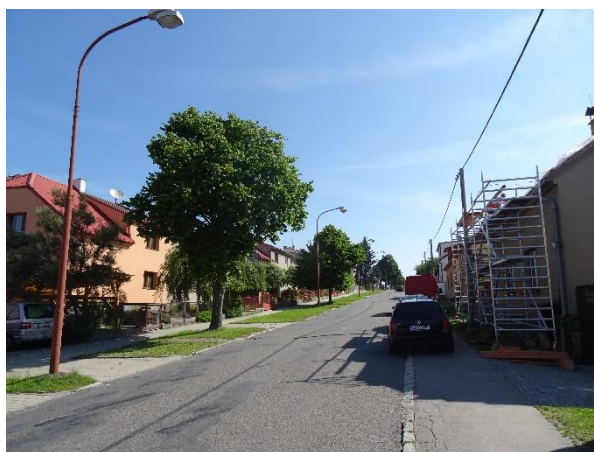
Obrázek 4 Pohled z křižovatky Vnitřní-Vysocká. Smrk stříbrný je na soukromém pozemku, v pozadí lípa zelená – vlevo; Obrázek 5 Dvě lísky turecké mezi odbočkou do ulic Luční a K přehradě – vpravo.

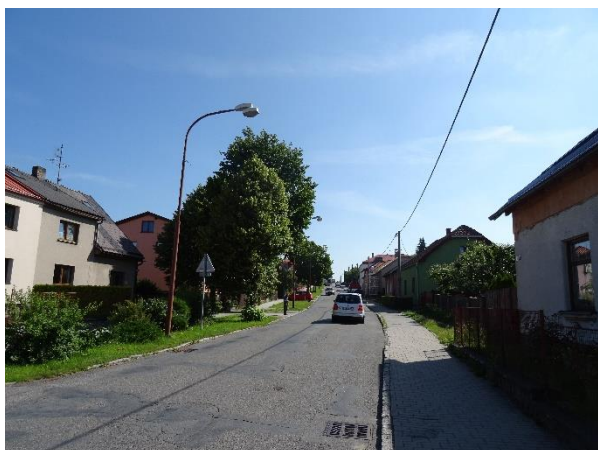
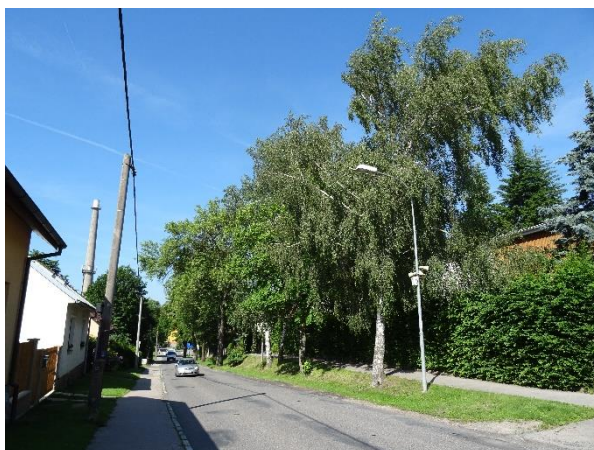
Obrázek 6 Pohled na SV z křižovatky Luční-Vysocká. V popředí je zapojený porost zlatice, zeravu, kdoulovce a tavelníku, který zde zřejmě byl vysazen soukromníkem. V pozadí je pak mladší lípa zelená a líska turecká – vlevo; Obrázek 7 Pohled na JZ z křižovatky Luční-Vysocká. Stromořadí ve strmém svahu mezi chodníkem a pozemní komunikací. Dominantou jsou bříza bělokorá, javor klen, javor mléč a jasan ztepilý – vpravo.

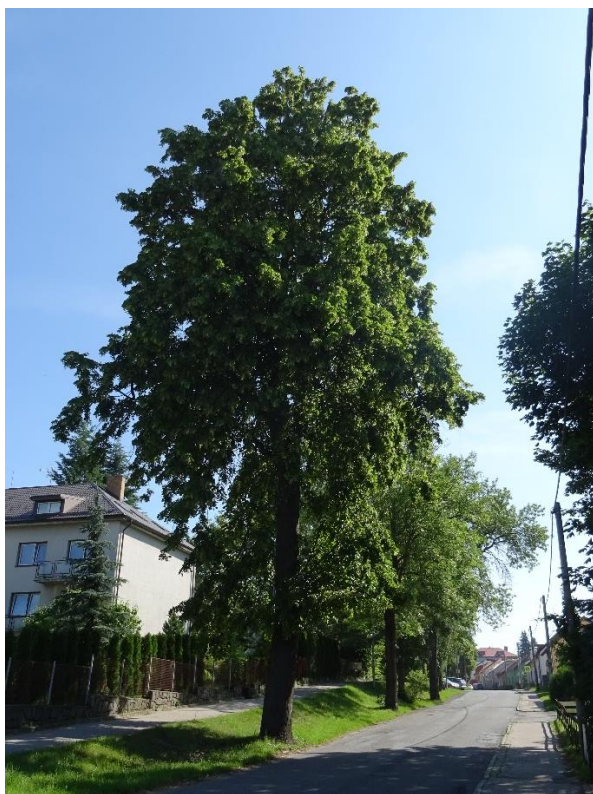
Obrázek 8 Pohled na lípu zelenou. V pozadí dva jasany ztepilé. Stromy těsně sousedí s pozemní komunikací a kmeny či kořenové náběhy často omezují provoz hlavně širších vozidel (autobusy apod.) – vlevo; Obrázek 9 Exemplář javoru mléče s proschlou korunou, která značí sníženou vitalitu. Důvodem může být nedostatečné zásobení vodou nebo choroba – vpravo.

Stávající dřeviny ohrožené poškozováním při realizaci záměru (tj. dřeviny, které nebude nezbytné v souvislosti s realizací stavby kácet) budou ochráněny v souladu s normou ČSN 83 9061 Technologie vegetačních úprav v krajině – Ochrana stromů, porostů a vegetačních ploch při stavebních pracích.

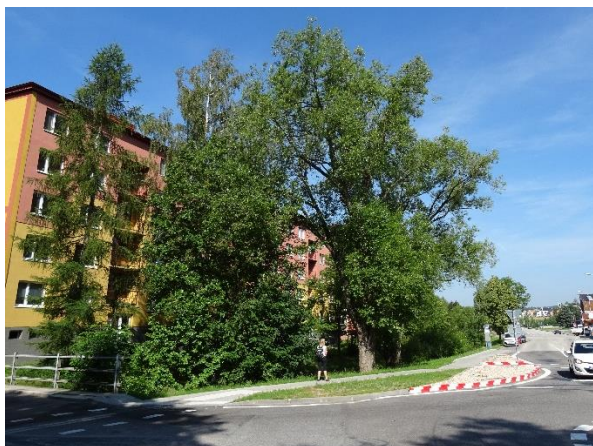
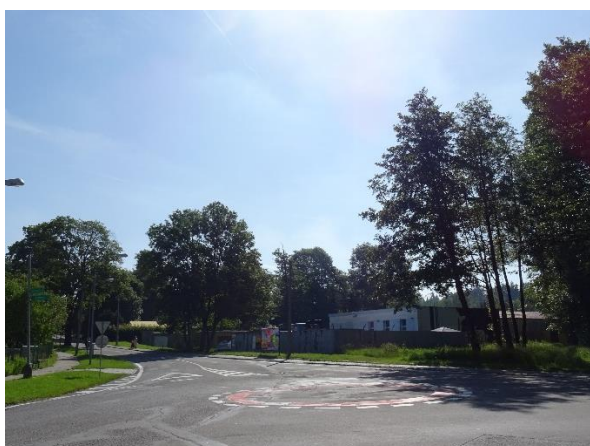
Obrázek 10 Pohled na úsek břehu Stavištského potoka u kruhového objezdu. Součástí porostu jsou nízké výmladky vrby křehké a tři vzrostlé stromy téhož druhu (z toho dva dvoukmeny) – vlevo; Obrázek 11 Pohled do ulice Vysocká přes kruhový objezd. V levé části jsou v blízkosti komunikace tři exempláře olše lepkavé. V pozadí na pravé straně ulice jsou dvoukmeny javoru mléče a jasanu ztepilého – vpravo.
