KVĚTEN 2019

Na základě výše uvedené objednávky provedl zhotovitel diagnostický průzkum vozovky na vybraném úseku silnice II/353 spočívající ve vizuální prohlídce s grafickým záznamem a fotodokumentací poruch, měření průhybů a posouzení únosnosti vozovky, jádrových vývrtech, vrtaných sondách a rozborech asfaltové směsi. Posouzení parametrů vozovky je provedeno podle technických podmínek TP87. Byly stanoveny výstupní parametry k hodnocení konstrukce vozovky. Předkládá se návrh opravy vozovky.

Název: Žďár nad Sázavou, ul. Vysocká
Silnice: II/353
Okres: Žďár nad Sázavou
Kraj: Vysočina
Začátek úseku: km 34,500
Konec úseku: km 35,140
Délka úseku: 0,640 km

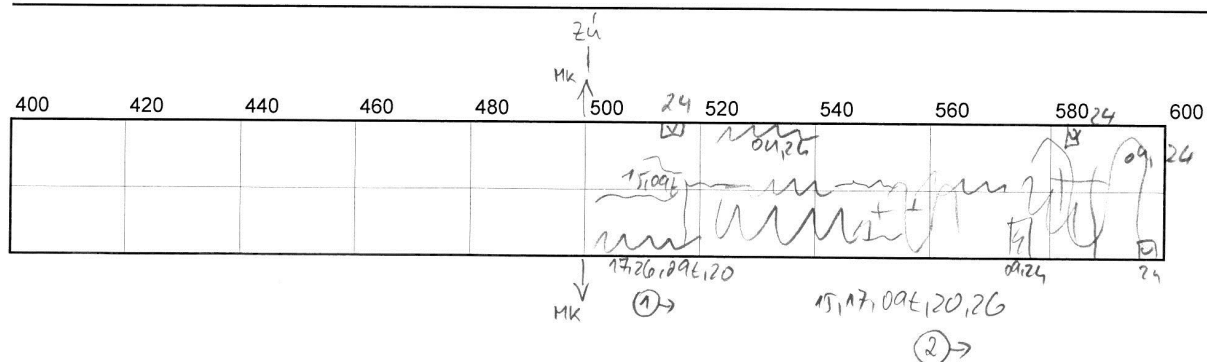
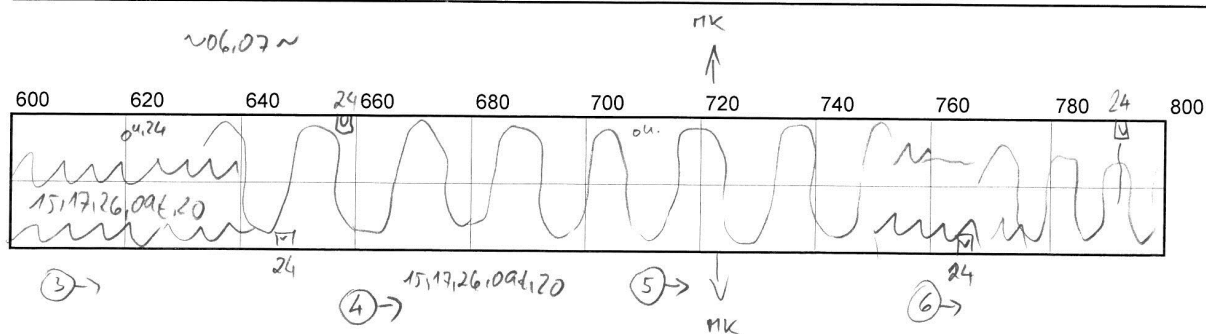
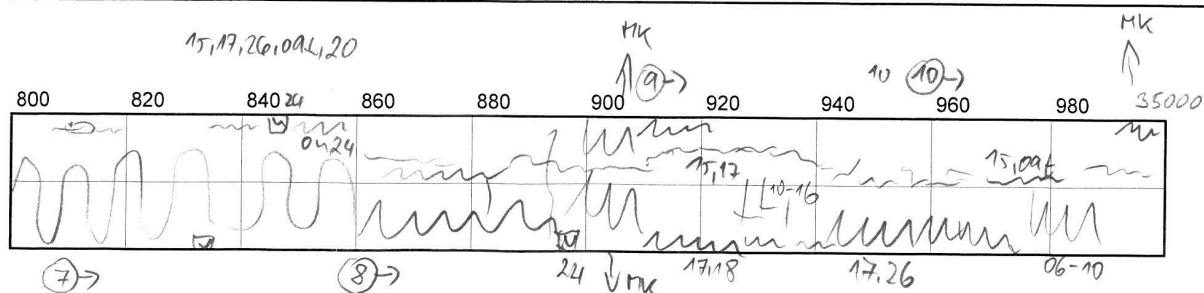
Povrch vozovky vykazuje zejména podélné rozvětvené až síťové trhliny, plošné deformace, místní poklesy, vysprávký tryskovou metodou tvořící nepravidelné hrboly, ztrátu asfaltového tmelu, hloubkovou korozi, trhliny mozaikové a nepravidelné a jiné poruchy.

- Lokální opravy trhlin podle TP115 a jiných poruch;
- Částečná sanace v km 34,500 – 34,900 vpravo na šířku celého jízdního pruhu: odstranění všech hutněných asfaltových vrstev a části podkladní vrstvy do hloubky 250 mm pod úroveň odfrézovaného povrchu, řádné dohutnění podkladu a pokládka nové podkladní vrstvy ŠD 0/32 tl. 150 mm a hutněných asfaltových vrstev ACP 16+ tl. 50 mm a ACL 16+ tl. 50 mm, dále bude celoplošně provedena pokládka obrusné vrstvy viz níže;

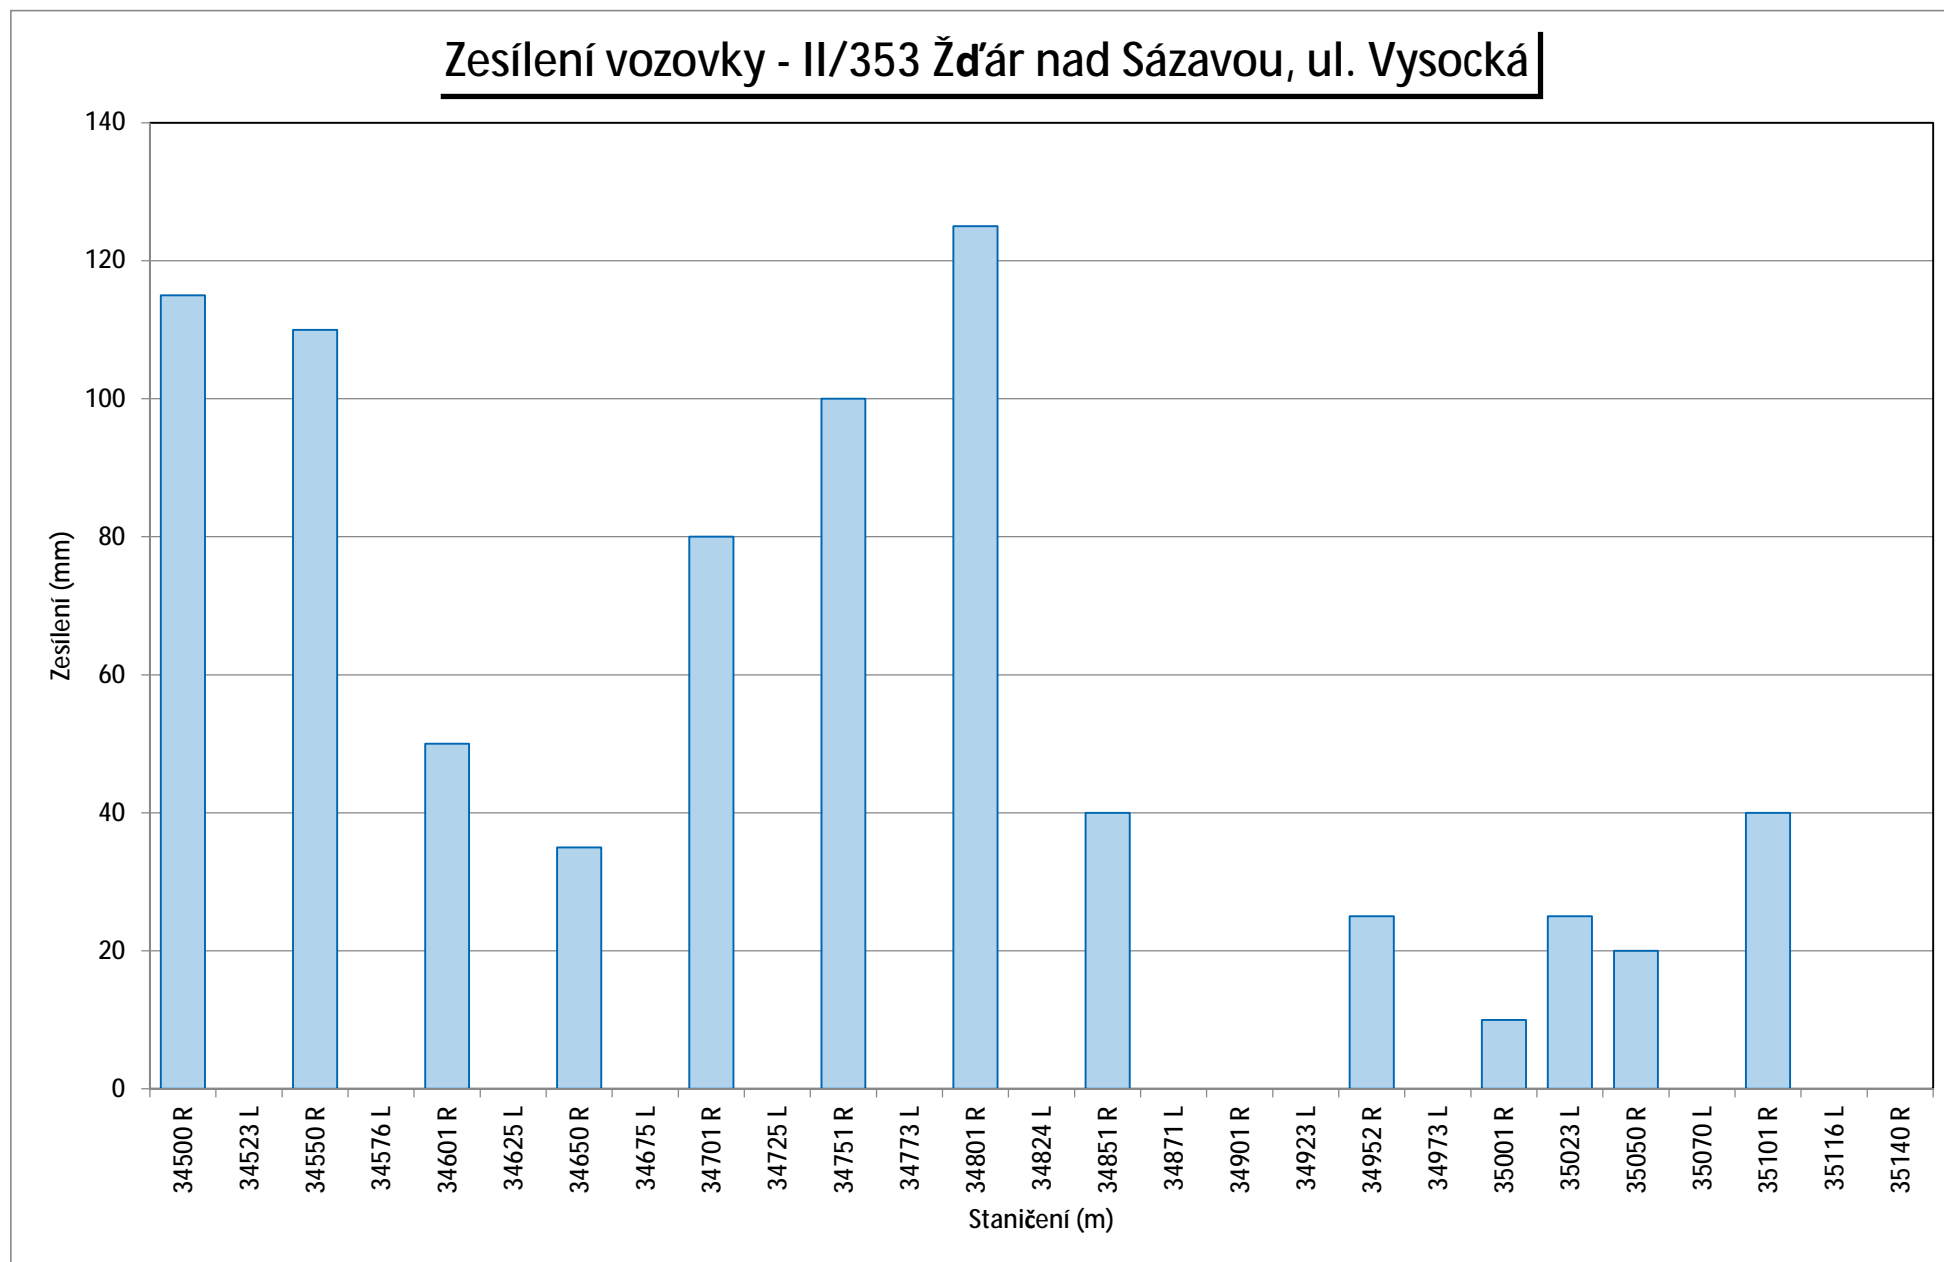
Snížený modul pružnosti

asfaltových vrstev	(E1 < 1500 MPa)
	nestmelených vrstev	(E2 < 250 MPa)
	podloží	(Ep < 75 MPa)

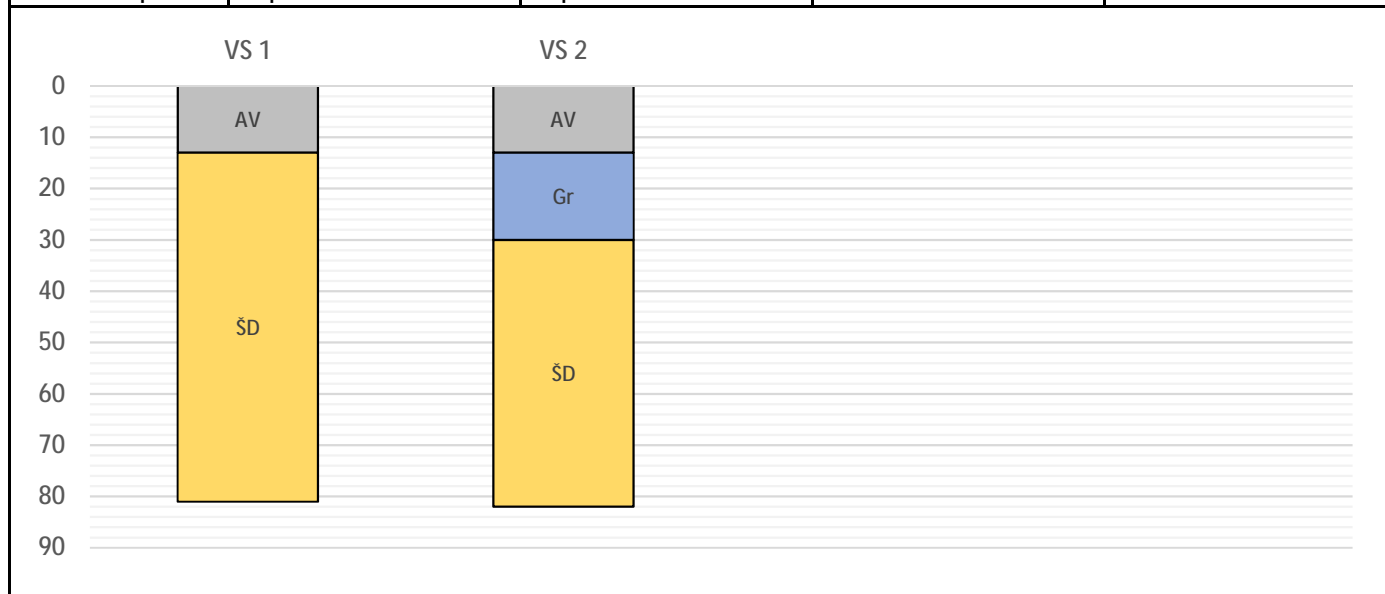
Označení	VS 1		VS 2					
Staničení (km)	34,774 / P		35,060 / L					
	materiál	tl. (cm)	materiál	tl. (cm)	materiál	tl. (cm)	materiál	tl. (cm)
1. vrstva	AV	13	AV	13				
2. vrstva	ŠD	68	Gr	17				
3. vrstva			ŠD	52				
4. vrstva								
5. vrstva								
6. vrstva								
7. vrstva								
8. vrstva								
Hloubka sondy	81 cm		82 cm					
Umístění sondy	1,00 m od obruby		0,60 m od obruby					
Vzorek č. - směsný	-		-					
Vzorek č. - podloží	podloží nezastiženo		podloží nezastiženo
